**I
N
P
R
E
S**

INFORME SOBRE ASPECTOS
SISMOLOGICOS Y ESTRUCTURALES DEL

TERREMOTO en GUATEMALA
del 4 de Febrero de 1976

PUBLICACION
TECNICA No.3

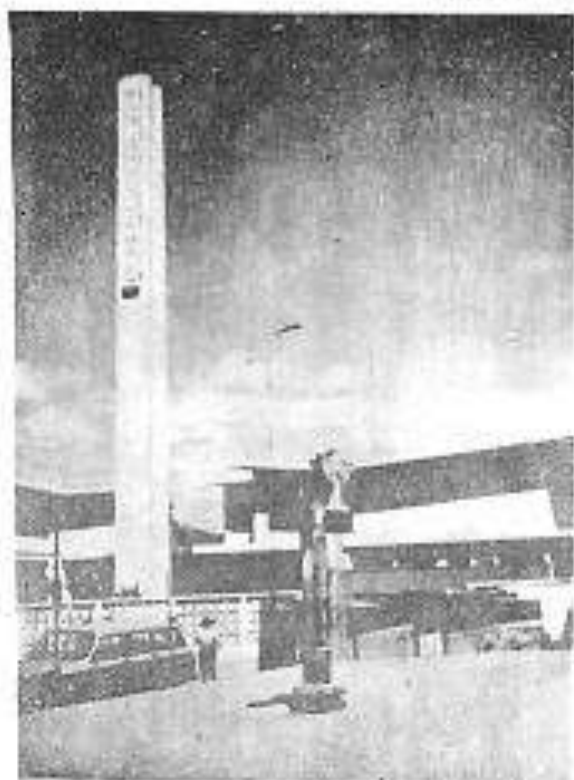
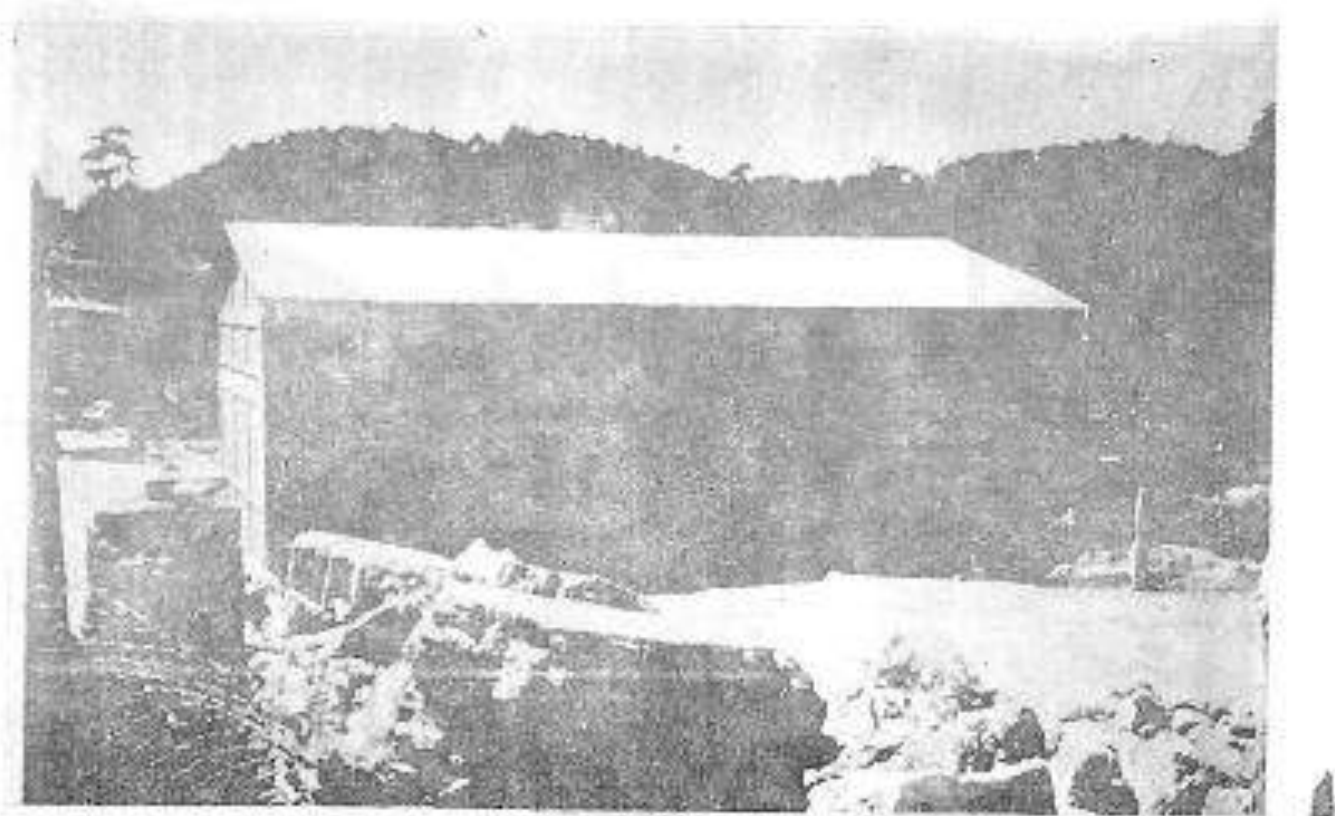
Fig. 5

Al igual que ha sucedido en otros terremotos (ref.4) las edificaciones de mampostería sin reforzar sufrieron graves daños (Figura 10), o colapsaron debido al comportamiento frágil de ese material. En cambio las construcciones de mampostería con vigas y columnas de encadenado como refuerzo, soportaron en general el sismo sin ningún tipo de daño (Figuras 5 y 6).

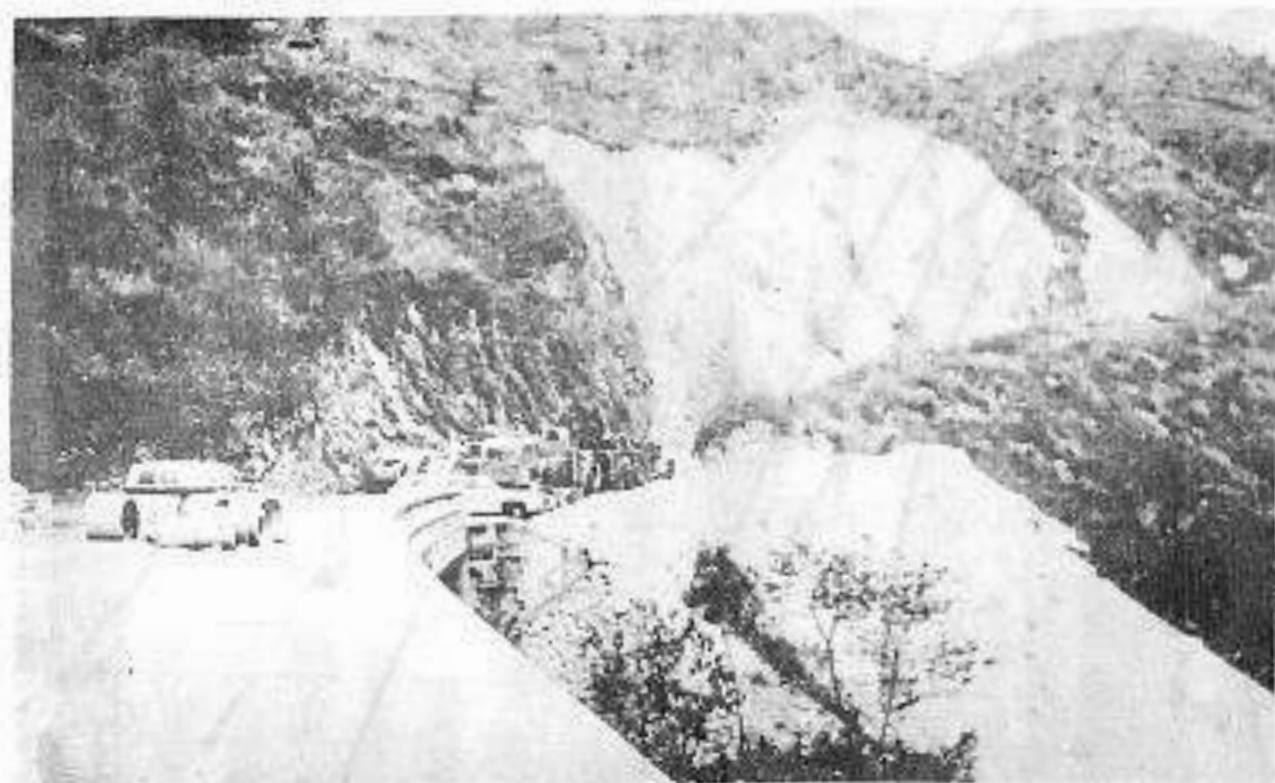
Fig. 8

Los daños que soportaron las carreteras pueden clasificarse en tres tipos: interrupciones (bloqueos) como consecuencia de deslizamientos (Figura 8); roturas en el camino propiamente dicho (Figura 9), y daños y colapso de obras de arte.

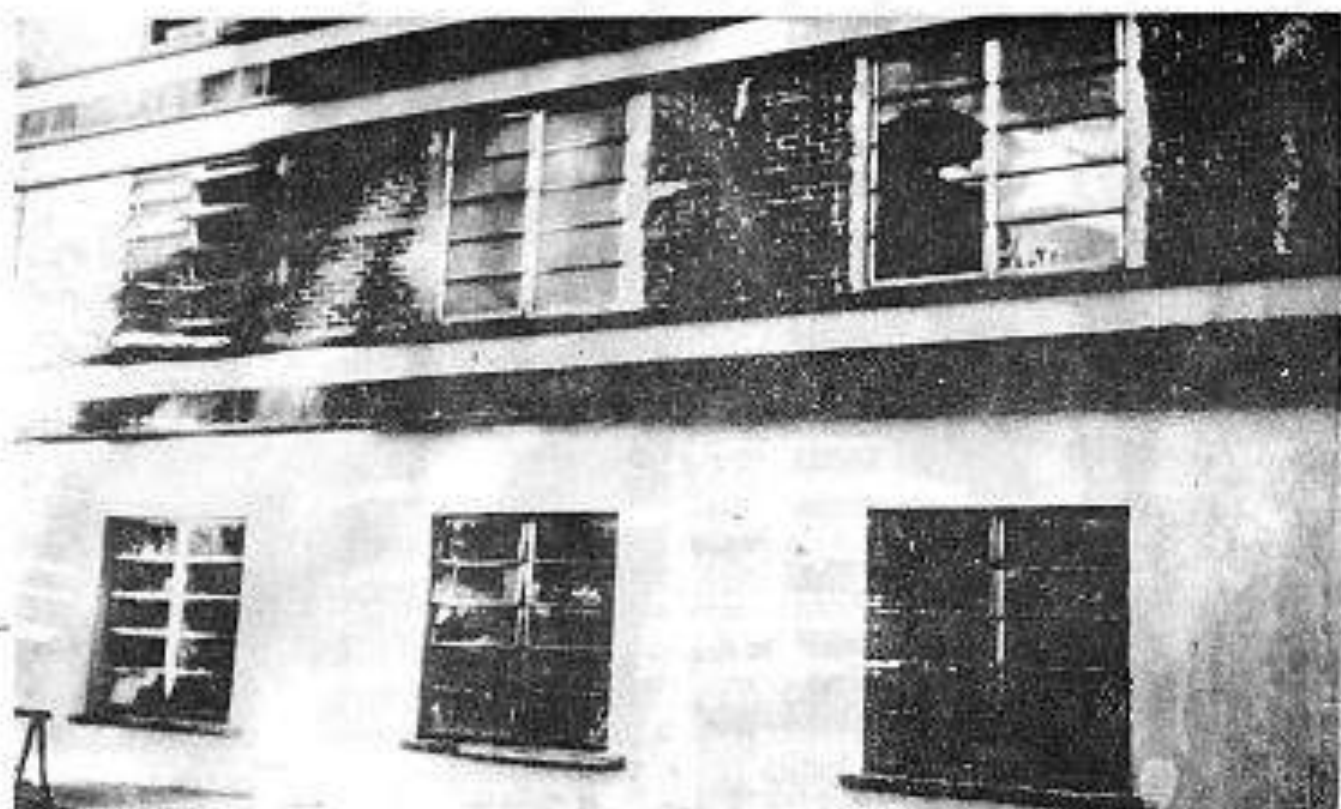
Fig. 11

Para los tabiques exteriores e interiores, se usa normalmente mampostería de ladrillos, ya sea comunes o de máquina. Dichos tabiques, que cumplen función de cierre o de separación (no así estructural), poseían en algunos casos, vigas de encadenado horizontales a media altura y verticales a mitad o en los tercios de los paneles (Figura 11) ejecutadas con dos

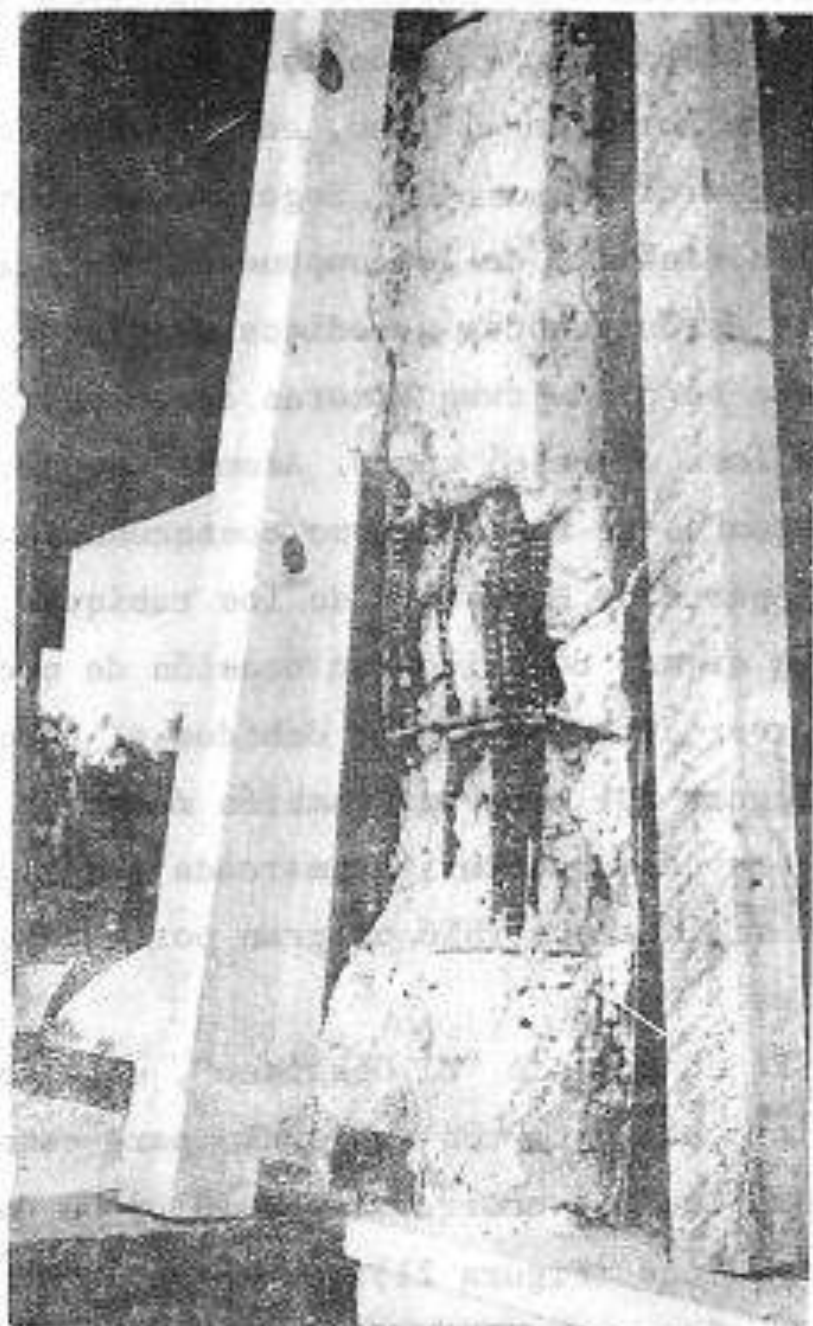
Fig. 17

También sufrieron significativos daños, tres columnas exteriores vecinas entre sí. La rotura fue del tipo de las provocadas por solicitaciones de compresión, como puede apreciarse en la Figura 17, donde incluso se ven algunas barras de la armadura, deformadas lateralmente. Al nivel de planta baja, que fue donde se produjo la falla, las columnas son cuadradas y miden 45 cm. de lado, estando reforzadas con 16 barras de acero conformado superficialmente, de diámetro 25 mm., existiendo estribos de diámetro 8 mm. cada 30 cm. Del cálculo de verificación realizado, considerando una aceleración máxima $a_{\text{máx}} = 0,20 \text{ g}$, surge que la carga en las columnas laterales prácticamente se duplicó por efecto del momento de vuelco sísmico. No obstante las tensiones en el material estuvieron bastante por

debajo de las roturas de un hormigón de mediana calidad. Debido a que fueron las únicas columnas falladas, y a que no se observó la existencia de tabiques u otros elementos que pudieran haber hecho variar sus rigideces relativas sobrecargándolas, se estima que la rotura pudo ser consecuencia de deficiencias en la calidad del hormigón.

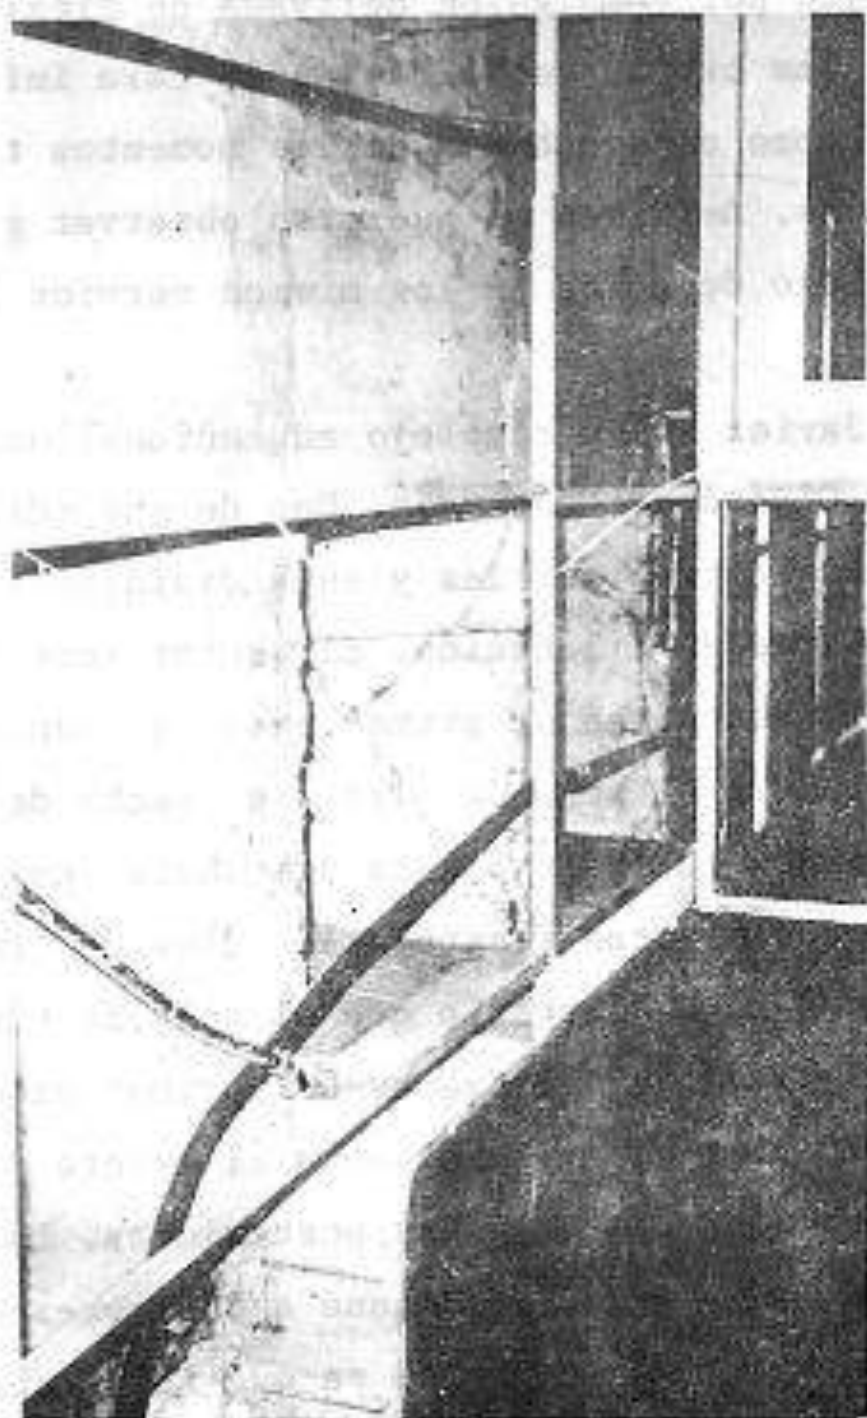
Fig. 22

res posee tabiques de hormigón armado, destinados, sin duda, a absorber la mayor parte de los esfuerzos horizontales. Como en la mayoría de los edificios inspeccionados, el mayor porcentaje de daños se produjo en los tabiques de mampostería. Otro tipo de daño significativo se observó en los nervios de los casetones que estaban vinculados directamente a los tabiques de hormigón de la caja de ascensores, en los cuales se produjo rotura del hormigón por compresión derivada de flexión y un ligero pandeo de las barras metálicas en la cara inferior de algunos nervios, como consecuencia de los momentos transmitidos por los tabiques. Asimismo se pudieron observar grietas provocadas por esfuerzo de corte en los mismos nervios (Figura 22).

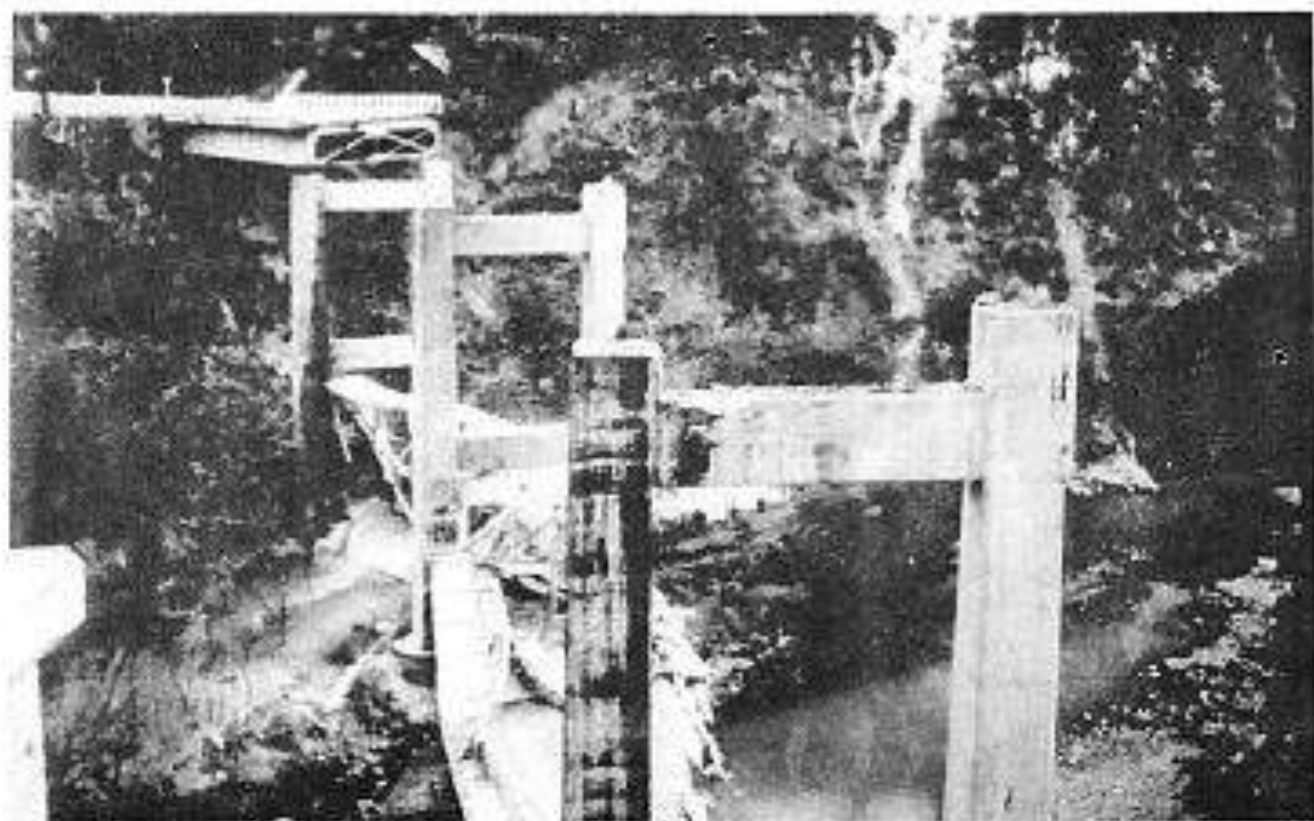
Fig. 27

Su infraestructura está formada por esbeltas pilas de hormigón armado (Figura 27), cada una de las cuales está constituida por dos columnas arriostradas transversalmente en tres puntos: a nivel de fundación, por un bloque que forma parte de ésta; superiormente y a mitad de su altura, por vigas de hormigón armado. La altura de las pilas oscila alrededor de los 25 m. En los extremos posee falsos estribos. Aparentemente, de acuerdo a lo observado, la infraestructura no sufrió daños.

peralte del puente, necesario por su disposición en curva, se lograba con los extremos de las columnas que formaban las pilas, los cuales estaban a distinto nivel (Figura 27).

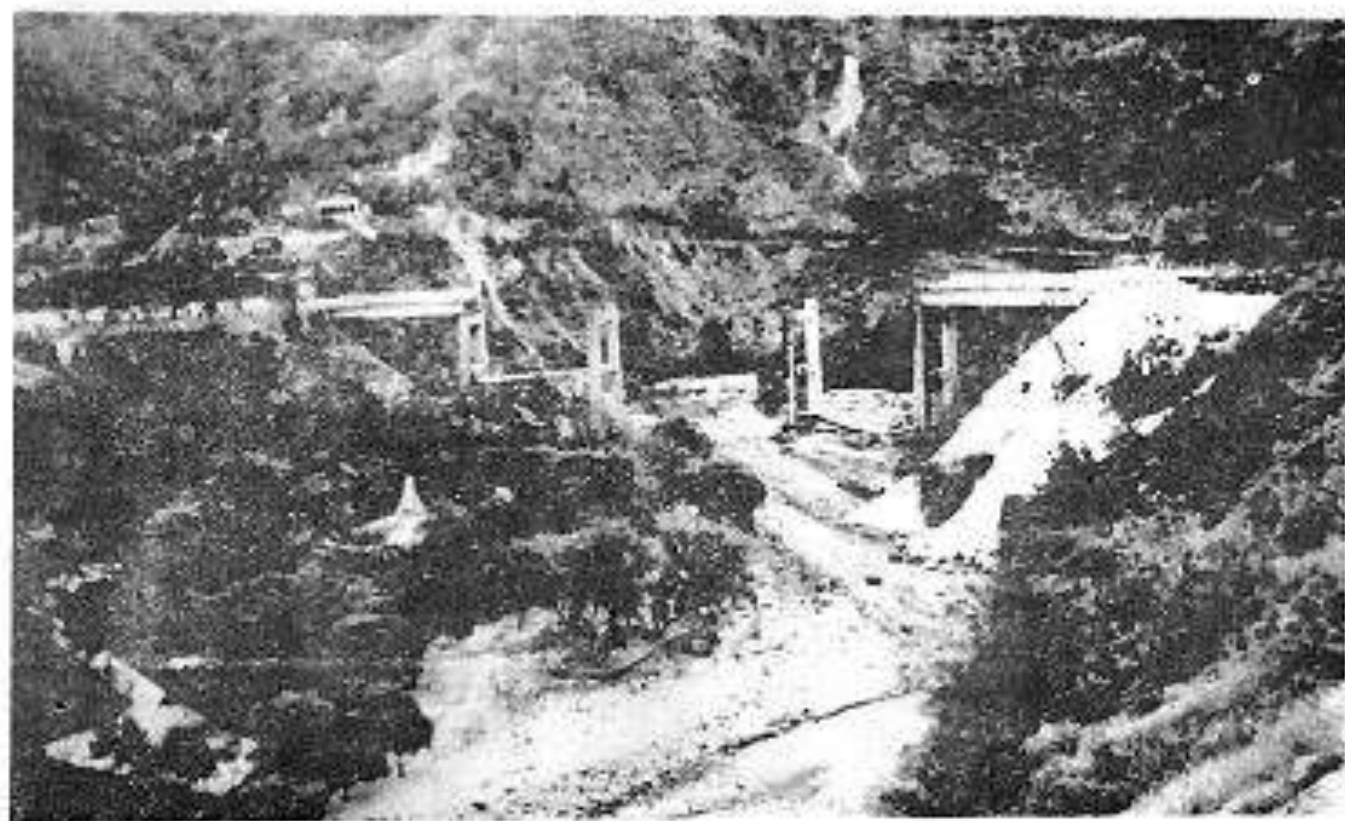
Fig. 28

La superestructura, cuyo trazado era curvo, consistía en cinco tramos simplemente apoyados, de luz cercana a los 35 m. (Figura 28) cada uno. Cada tramo incluía dos vigas metálicas rectas de alma llena, arriostradas por contraventamientos horizontales y verticales de acero (Figura 29). Sobre dichas vigas, y a través de largueros y traviesas, también de acero, descansaba la losa del tablero. Esta era de hormigón armado, su forma en planta era curva y definía por lo tanto el trazado. El

En este caso, ello se vió magnificado por la esbeltez de las pilas, cuyo comportamiento dinámico influyó seguramente en forma preponderante en la falla de la obra, cuyo costo de reconstrucción (aprovechando la infraestructura existente) es de alrededor de U\$S 1.000.000.
