**EL TERREMOTO DE LA RIOJA
ARGENTINA
DEL 28 DE MAYO DE 2002**

INSTITUTO NACIONAL DE PREVENCIÓN SÍSMICA

INFORME GENERAL

PUBLICACIÓN TÉCNICA N° 20

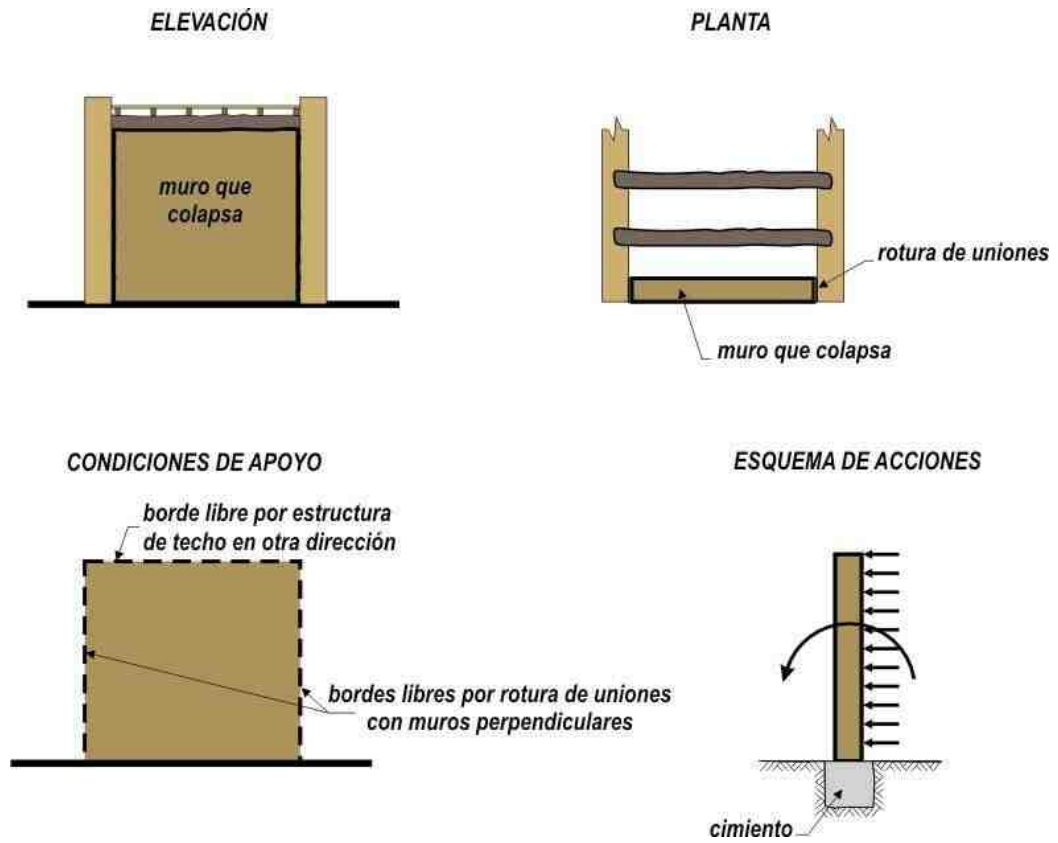
Fig. VII.3.

En general, este tipo de falla se observa en muros de más de 3,00m de altura. Se produce por falta de apoyo del muro en su borde superior, lo que implica la ausencia de estructura de techo con capacidad para transmitir cargas horizontales a los muros dispuestos paralelamente a la acción del sismo.

Además, se presenta la rotura de la conexión o unión con los muros perpendiculares al considerado.

La falla sobreviene por flexión (*Fig. VII.3.; Fotografías VII.1. y VII.2.*).

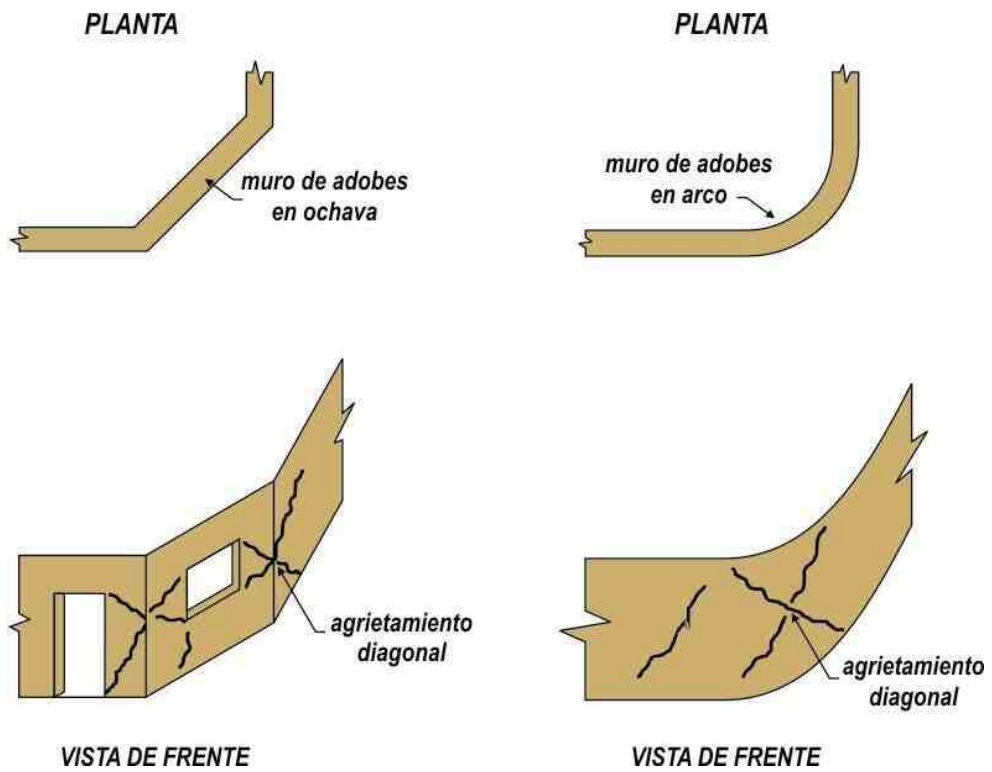
Fig. VII.4.

Por otra parte, se detecta una fuerte tendencia general de falla en ochavas o paredes en arco, con agrietamientos diagonales (Fig. VII.4.; Fotografía VII.3.). Este tipo de falla es una constante.

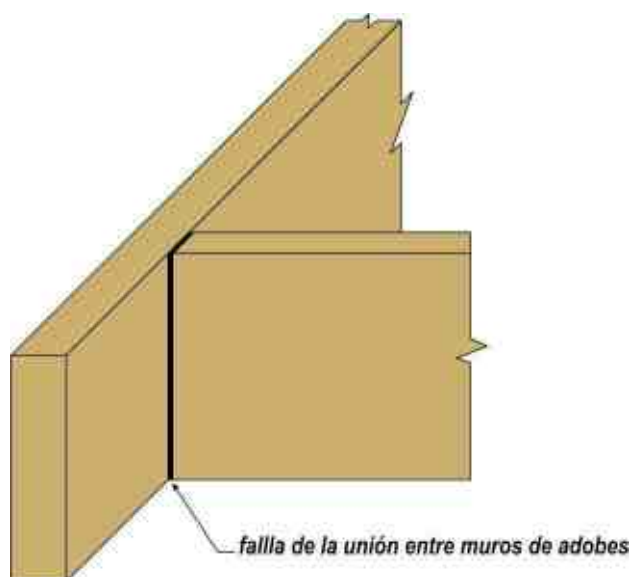
Fig. VII.5.

La separación o roturas de uniones entre muros es sumamente frecuente y prácticamente se ha observado en la generalidad de los casos (*Fig. VII.5.; Fotografía VII.4.*).

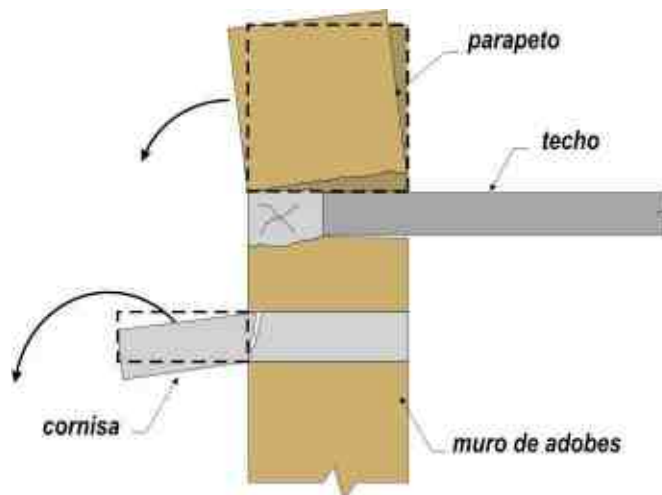
Fig. VII.6.

Se produjo la caída de cornisas de las construcciones de adobe y de mampostería en una elevada proporción (Fig. VII.6.; Fotografía VII.5.).

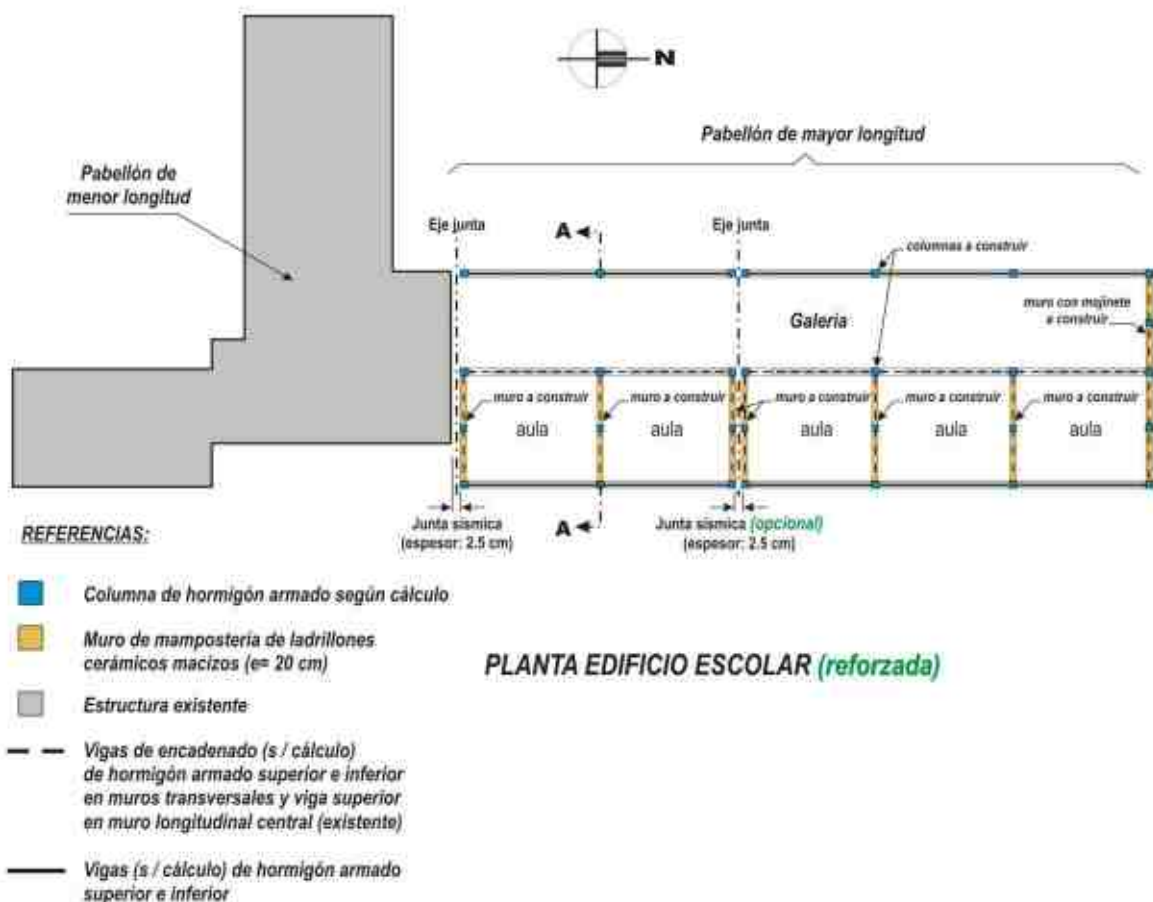
DAÑOS OBSERVADOS: Fuerte agrietamiento en los muros transversales (este-oeste) del pabellón de mayor longitud. El daño se profundiza hacia el norte, con deterioro prácticamente total en el muro perimetral con mojinete. Agrietamiento diagonal en el muro longitudinal perimetral ubicado en el lado este. Leve agrietamiento en el muro longitudinal (norte-sur) central en correspondencia con el encuentro con los muros transversales que dividen las aulas.

- a) Demolición y reemplazo de todos los muros transversales incorporando los encadenados verticales y horizontales de hormigón armado reglamentarios, de acuerdo con el detalle de la Fig. VII.7.

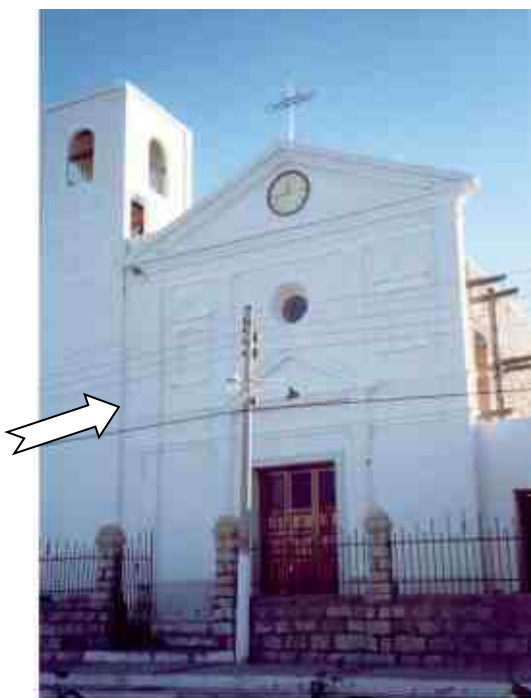
Fotografía VII.6.

ESTRUCTURA: Muros de piedra y barro con techo liviano (*Fotografías VII.6.y VII.9.*).

RECOMENDACIONES: Inhabilitación inmediata y creación de una zona de exclusión perimetral.

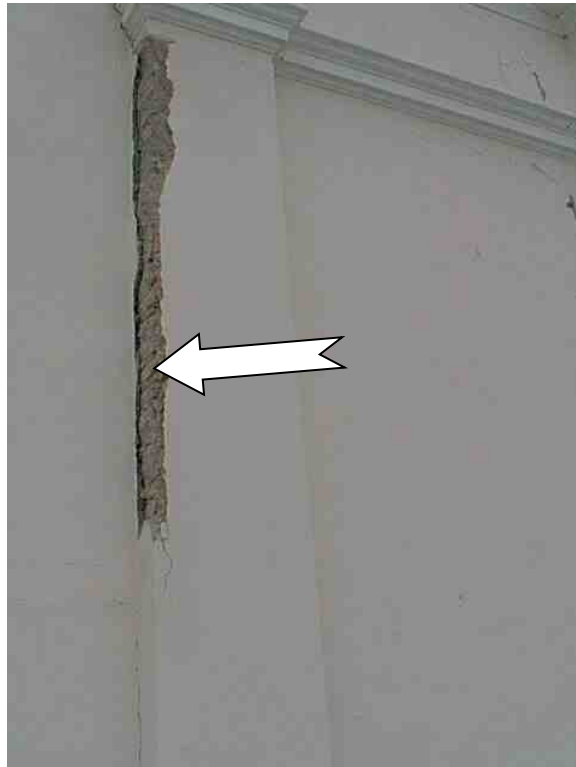
Fotografía VII.7.

DAÑOS OBSERVADOS: Grave agrietamiento generalizado en los muros de la iglesia de Anillaco (*Fotografías VII.7. y VII.8.*), colapso parcial de los muros de frente y contrafrente en Aminga (*Fotografía VII.10*), con agrietamiento generalizado en el resto de los muros.
