**EL TERREMOTO DE MENDOZA
ARGENTINA
DEL 26 DE ENERO DE 1985**

INFORME GENERAL

INSTITUTO NACIONAL DE PREVENCION SISMICA
INPRES

OCTUBRE DE 1985

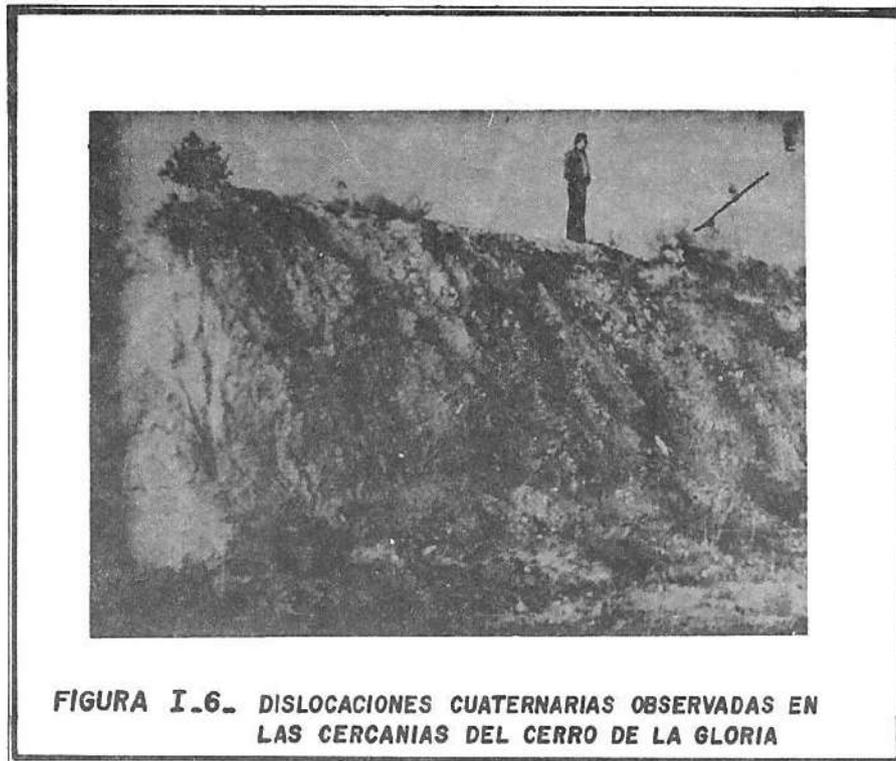
FIGURA I.6. DISLOCACIONES CUATERNARIAS OBSERVADAS EN LAS CERCANIAS DEL CERRO DE LA GLORIA

Es un sistema compresivo, de rumbo N-S. Sólo en las cercanías del C° La Gloria se observaron pequeñas dislocaciones y grietas en una fractura cuaternaria, con buzamiento 47° O. Las mismas no poseen desplazamiento superficial y sólo se observaron en un corte del camino. (Figura I-6).

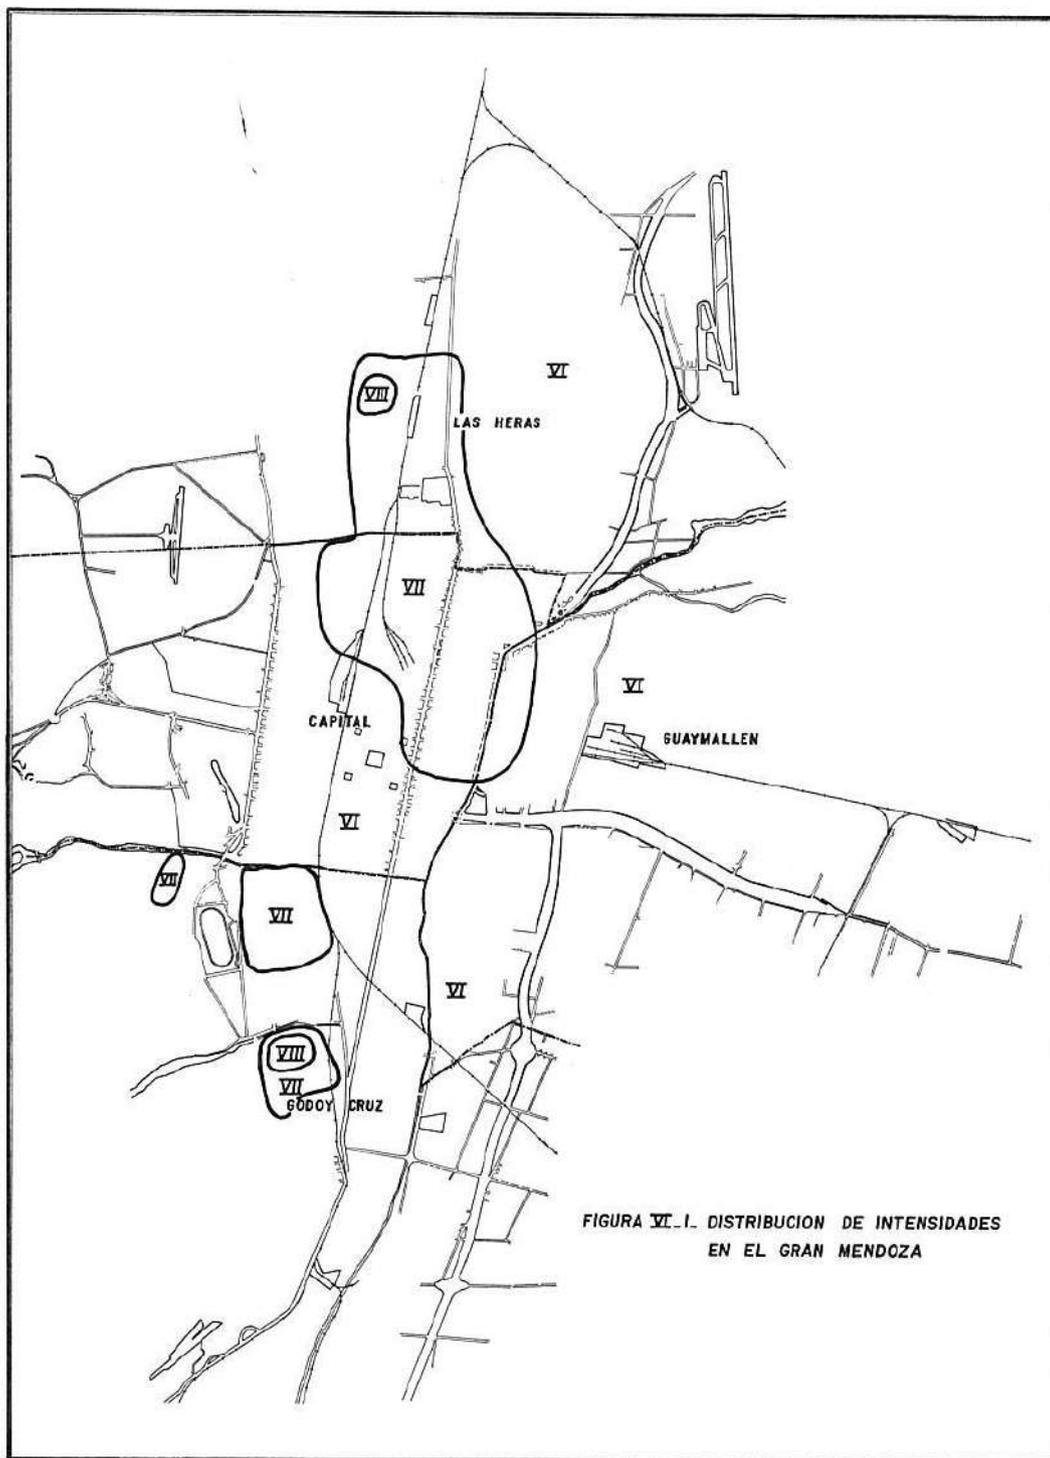
FIGURA VI.1. DISTRIBUCION DE INTENSIDADES
EN EL GRAN MENDOZA

Esta zona, que incluye las áreas densamente pobladas de los Departamentos Capital, Las Heras, Godoy Cruz y Guaymallén, (Figura VI-1), sufrió los daños más importantes durante el terremoto, tanto por el número de construcciones afectadas como por la magnitud de los mismos.
