INSTITUTO NACIONAL DE PREVENCION SISMICA

Características principales
del terremoto de Mendoza
del 26 de Enero de 1985

PUBLICACION
TECNICA N° 11

Por: Ing. Juan Carlos Castano (**)

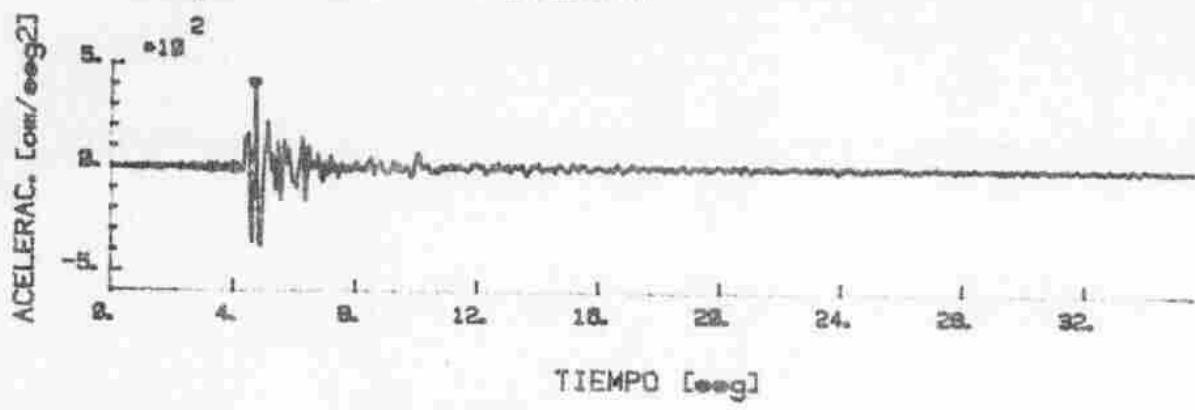
FIGURA - 5a

Terremoto : MENDOZA 26 DE ENERO DE 1985
 Registro : MUNICIPALIDAD DE LAS HERAS
 Componente : TRANSVERSAL

Se procesaron los acelerogramas (Figuras 5a y 6a) hasta lograr el espectro de amplitud de Fourier del desplazamiento del suelo producido por las ondas de corte de cada estación de registro. Las formas espectrales resultantes para el terremoto de Mendoza (Figuras 5c y 6c), presentan, como es normal, un nivel de largo período, Ω_0 , proporcional al momento sísmico, M_0 y una frecuencia de esquina, f_0 , proporcional a r^{-1} que indica el comienzo del decaimiento del espectro de alta frecuencia.

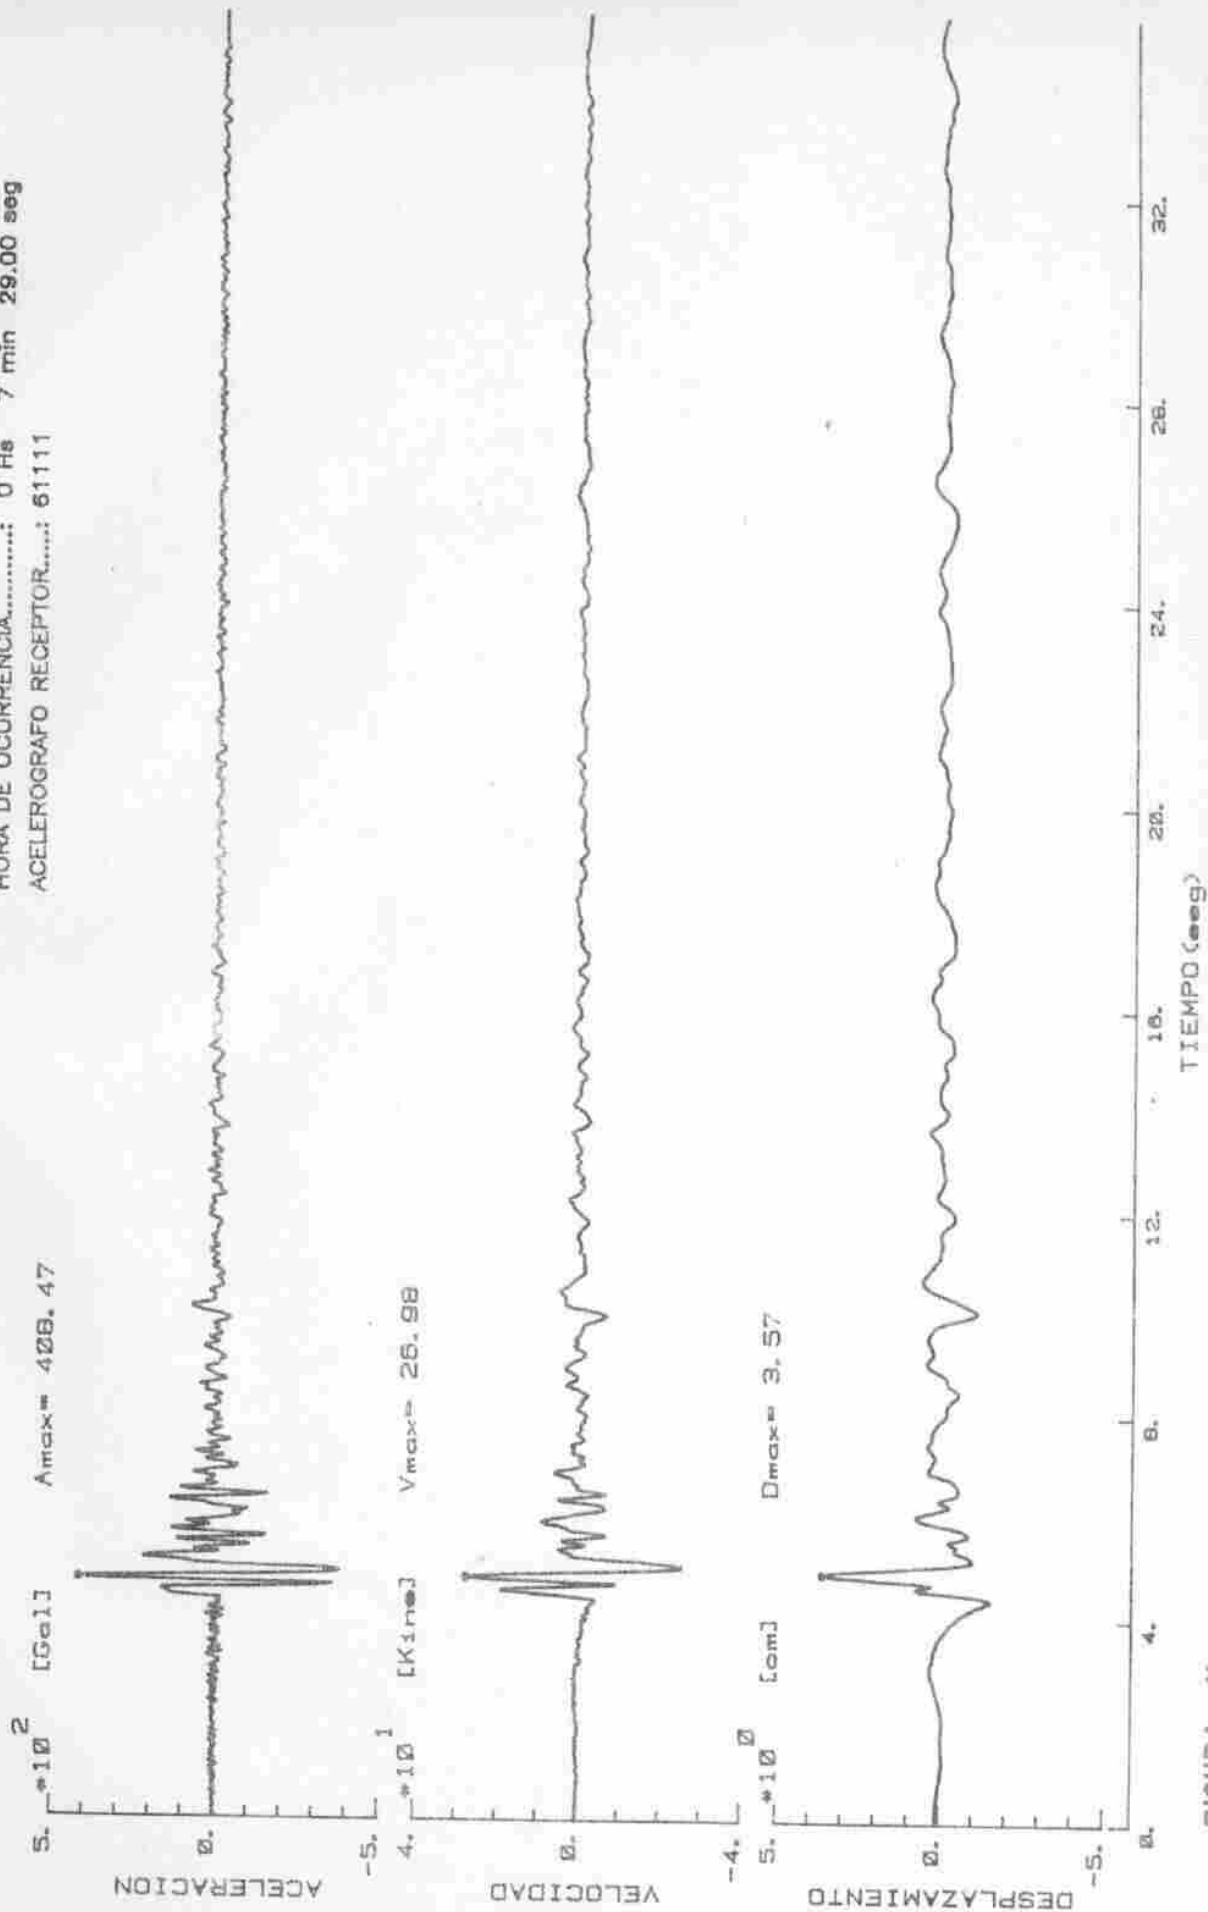
FIGURA - II -

COMPONENTE TRANSVERSAL

SISMO : LHERAS MZA26ENE85
FECHA DE OCURRENCIA.....: 26 / 1 / 85
HORA DE OCURRENCIA.....: 0 He 7 min 29.00 seg
ACELEROGRAFO RECEPTOR.....: 61111

En las figuras 11, 12, 13, 14 y 15 se presentan los registros corregidos de aceleración, velocidad y desplazamiento y los espectros de Fourier, Pseudo Aceleración, Velocidad Relativa, Pseudo Aceleración Normalizada y Respuesta para la componente transversal de acelerograma de Las Heras y el espectro de Pseudo Aceleración para las componentes longitudinal, vertical y transversal, factor de amortiguamiento 0.05, para el mismo acelerograma.

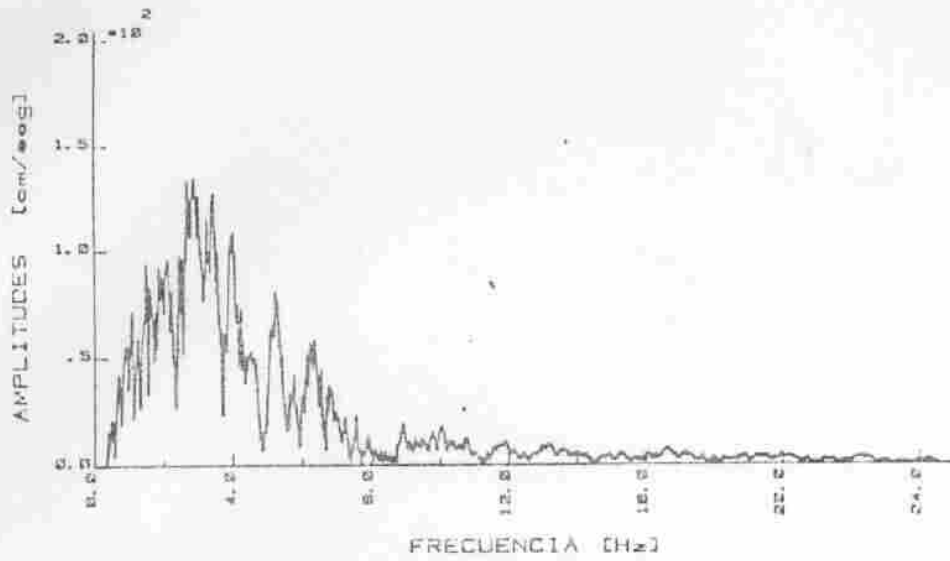
FIGURA _ 12

ESPECTRO DE FOURIER
Componente TRANSVERSAL

ESPECTRO DE POTENCIA
Componente TRANSVERSAL

Las amplitudes máximas de Fourier son del orden de 140 cm/seg a frecuencias de 3 cps, lo que está de acuerdo con el valor máximo del espectro de respuesta de velocidad para amortiguamiento nulo.

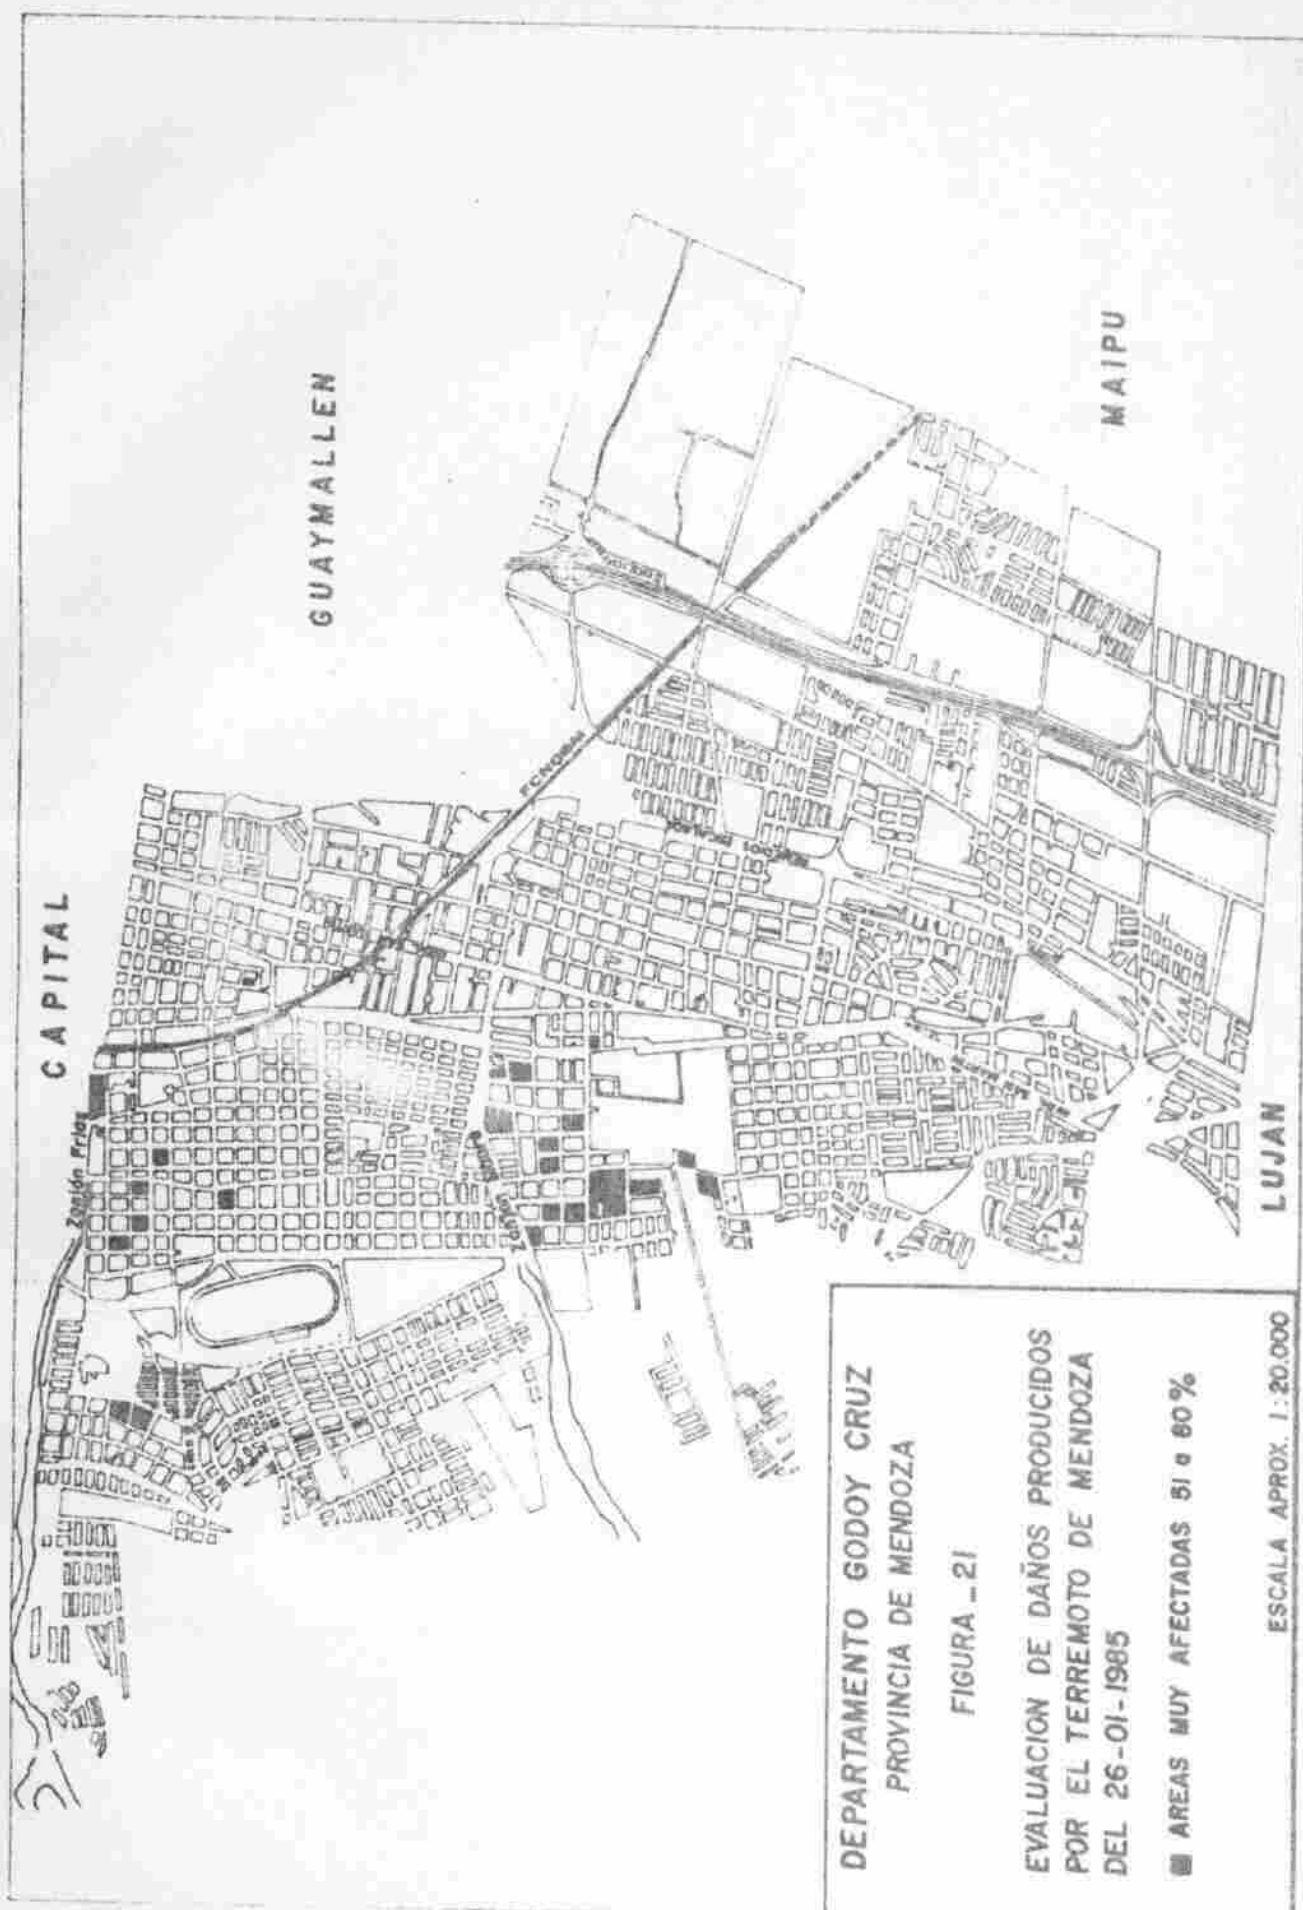
EVALUACION DE DAÑOS PRODUCIDOS
 POR EL TERREMOTO DE MENDOZA
 DEL 26 -01- 1985

■ AREAS MEDIANAMENTE AFECTADAS
 16 a 33 %

ESCALA APROX. 1:20.000

En las Figuras 18, 19, 20, 21 y 22 se muestra la distribución de daños por manzana agrupado en seis categorías, de acuerdo al porcentaje de viviendas a demoler: 1) Sin daños; 2) Areas con daños puntuales (1 al 15%); 3) Areas medianamente afectadas (16 al 33%); 4) Areas afectadas (34 al 50%); 5) Areas muy afectadas (51 al 80%) y 6) Areas con destrucción total (81 al 100%). En ellas se observa la distribución de daños en forma cualitativa.
