PUBLICACION TECNICA N° 18

Instituto Nacional de Prevención Sísmica

*La Verdadera Dimensión del Problema
Sísmico en la Provincia de San Juan.*

LA VERDADERA DIMENSION DEL PROBLEMA SISMICO EN LA PROVINCIA DE SAN JUAN

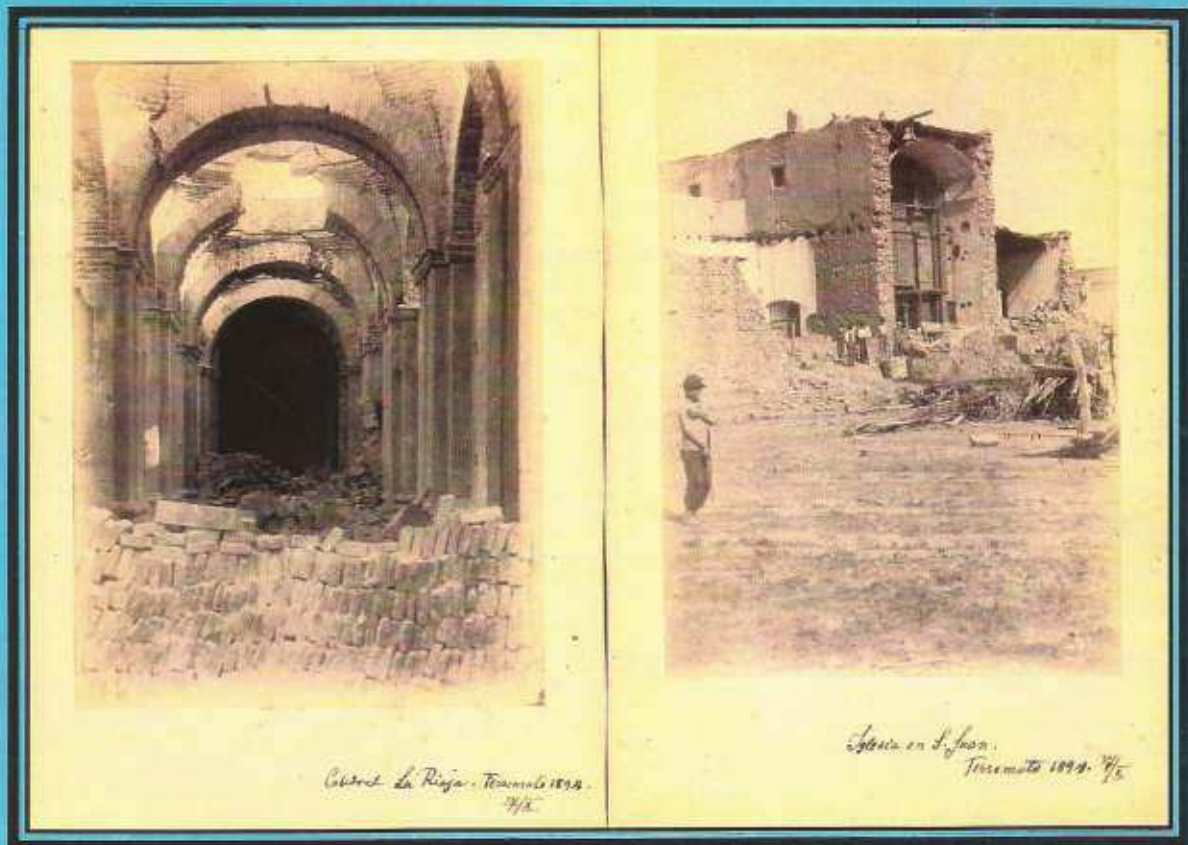
Foto de la Portada: Daños producidos en una iglesia de la ciudad de San Juan y en la Catedral de la Ciudad de La Rioja, por el terremoto del 27 de octubre de 1894.

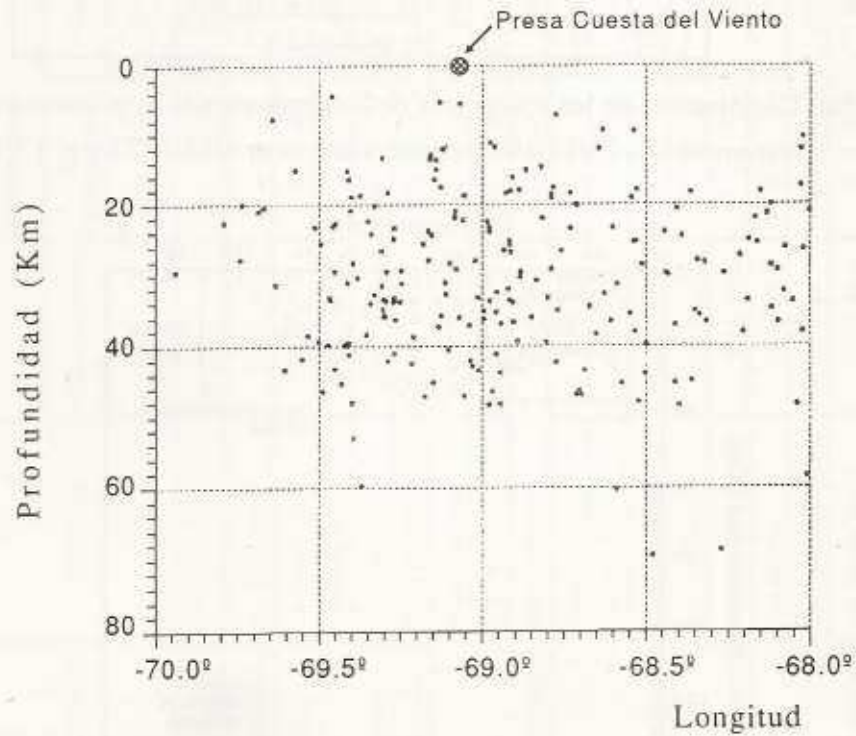
FIGURA 4b: Distribución de hipocentros proyectados en un perfil transversal oeste-este a la altura de la Presa Cuesta del Viento

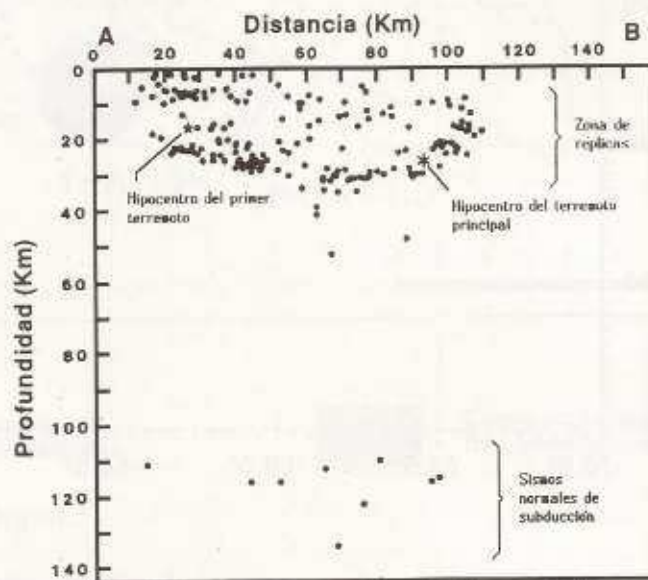
FIGURA 5b: Distribución en profundidad de las réplicas más importantes del terremoto del 23/11/1977, (según corte A-B de la Figura 5a)
