REVISTA N°.3

2da. edición
SAN JUAN Setiembre de 1978

IMPORTANCIA DE LA POLICIA EDILICIA
EN LA CONSTRUCCION ANTISISMICA

ESTUDIOS E INVESTIGACIONES RELACIONADOS CON LA
SEGURIDAD SISMICA EN LA REPUBLICA ARGENTINA

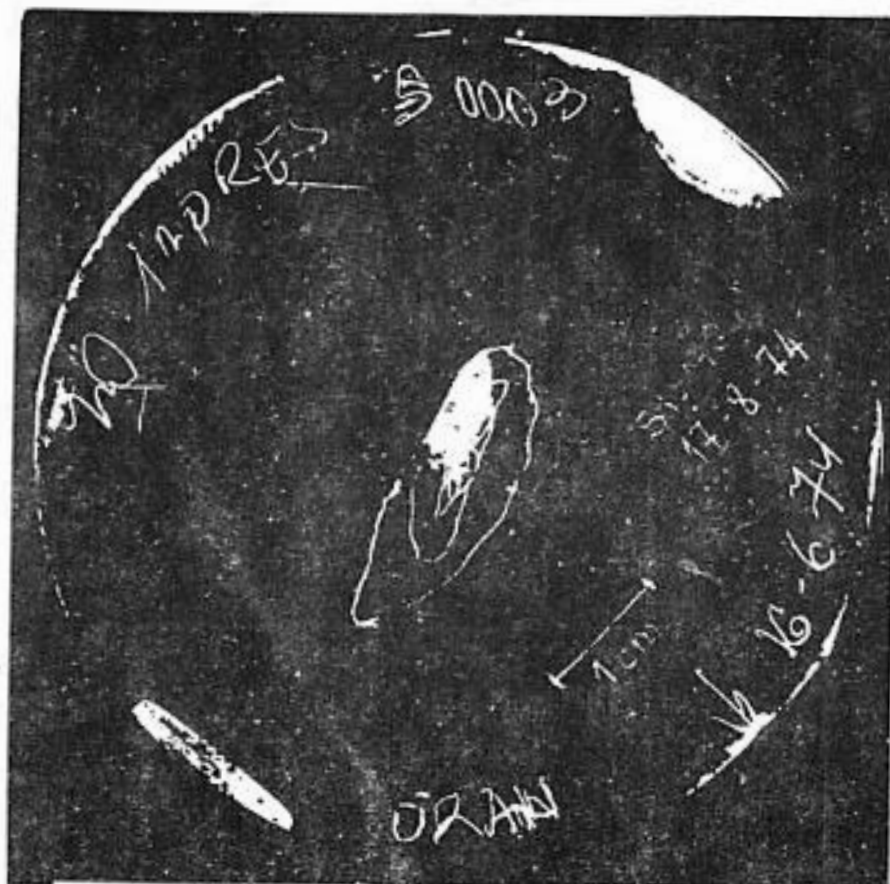
Fig. 2

Registro del sismoscopio del INPRES instalado en el "Colegio de Nuestra Señora del Huerto", de Orán.

Coefficiente sísmico máximo: 0,24

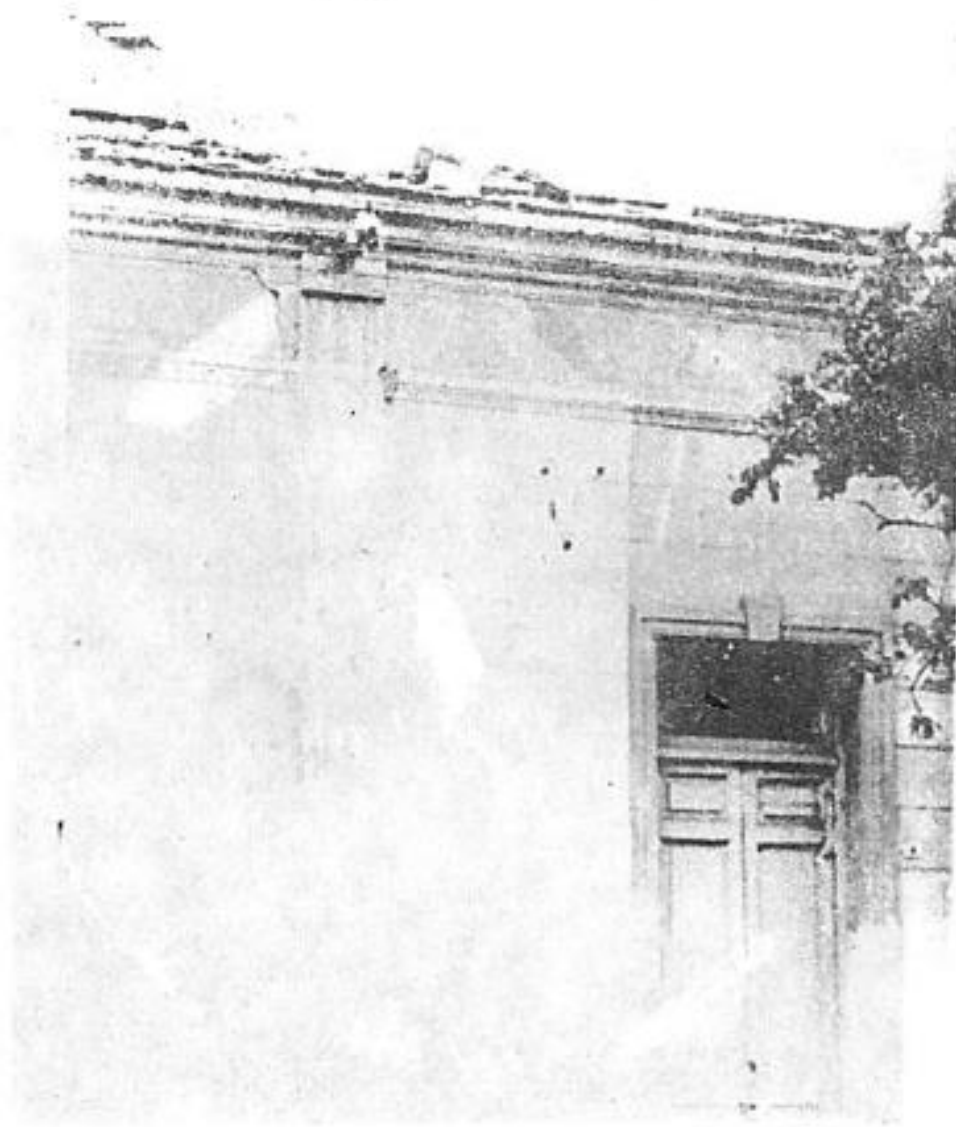
Fig. 3

Derrunche de cornisa en una vivienda.

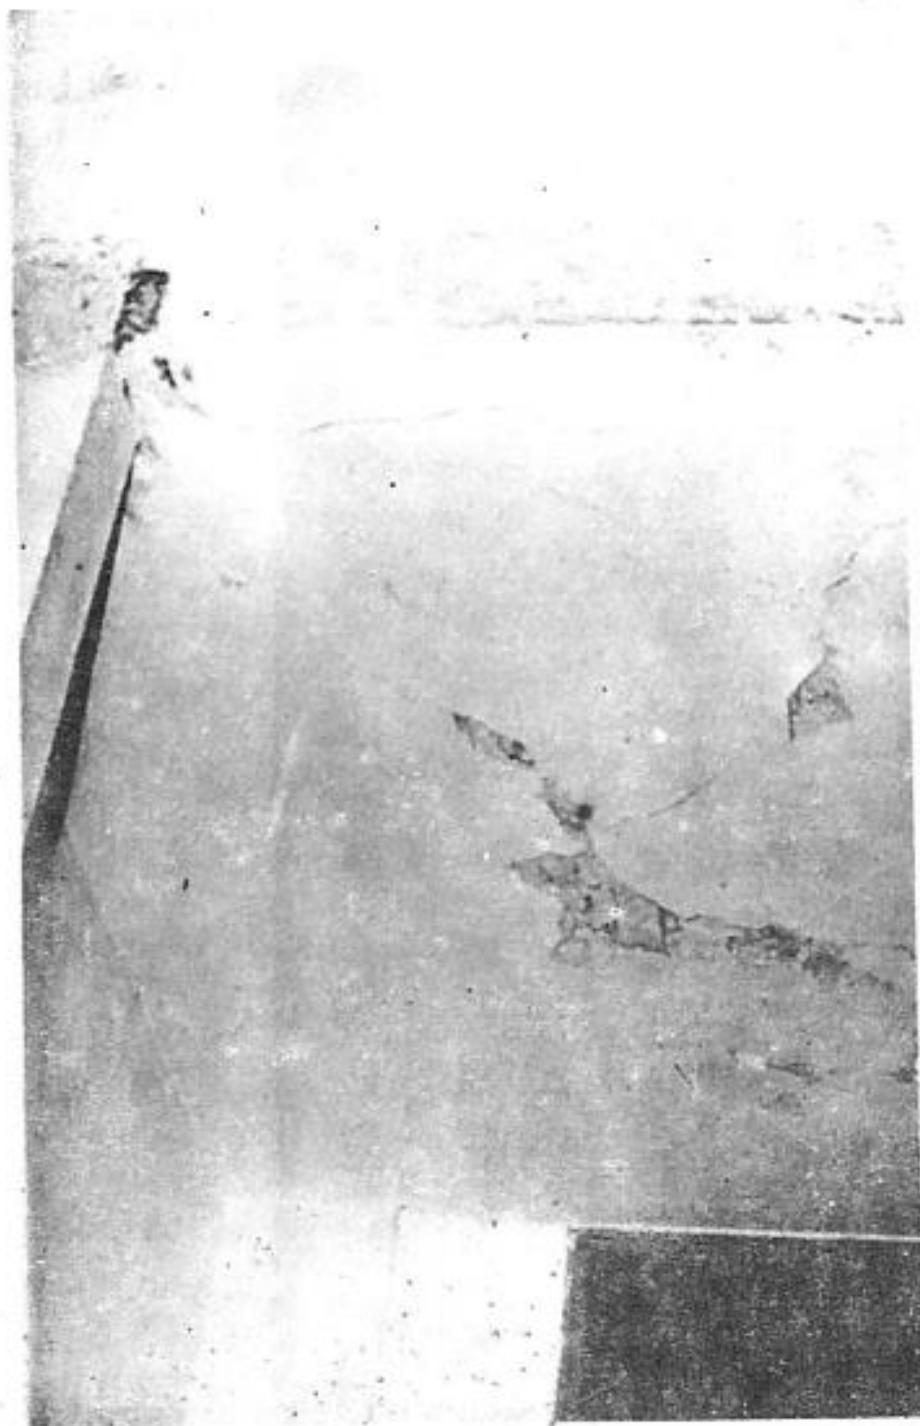
Fig. 10

El edificio ha sufrido muy graves agrietamientos en los muros de ladrillos macizos de 15 cm. de espesor que conforman las cajas de las escaleras, Figs 10 y 11. Ello puede atribuirse a que los muros de mayor dimensión de dichas cajas, están orientados en la dirección Este-Oeste, es decir según la componente en que se registraron los valores máximos de aceleración del sismo. La mayor parte de la fuerza sísmica solicitó dichos muros, por ser de mucha mayor rigidez que la estructura de hormigón armado, ya descrita, con que cuenta el edificio. A ello se suman los efectos de momentos torsores considerables, pues el centro

Monoblock ubicado en Avda. Vicente López y Planes esquina 25 de Mayo.
Graves daños en muros de caja de escalera.

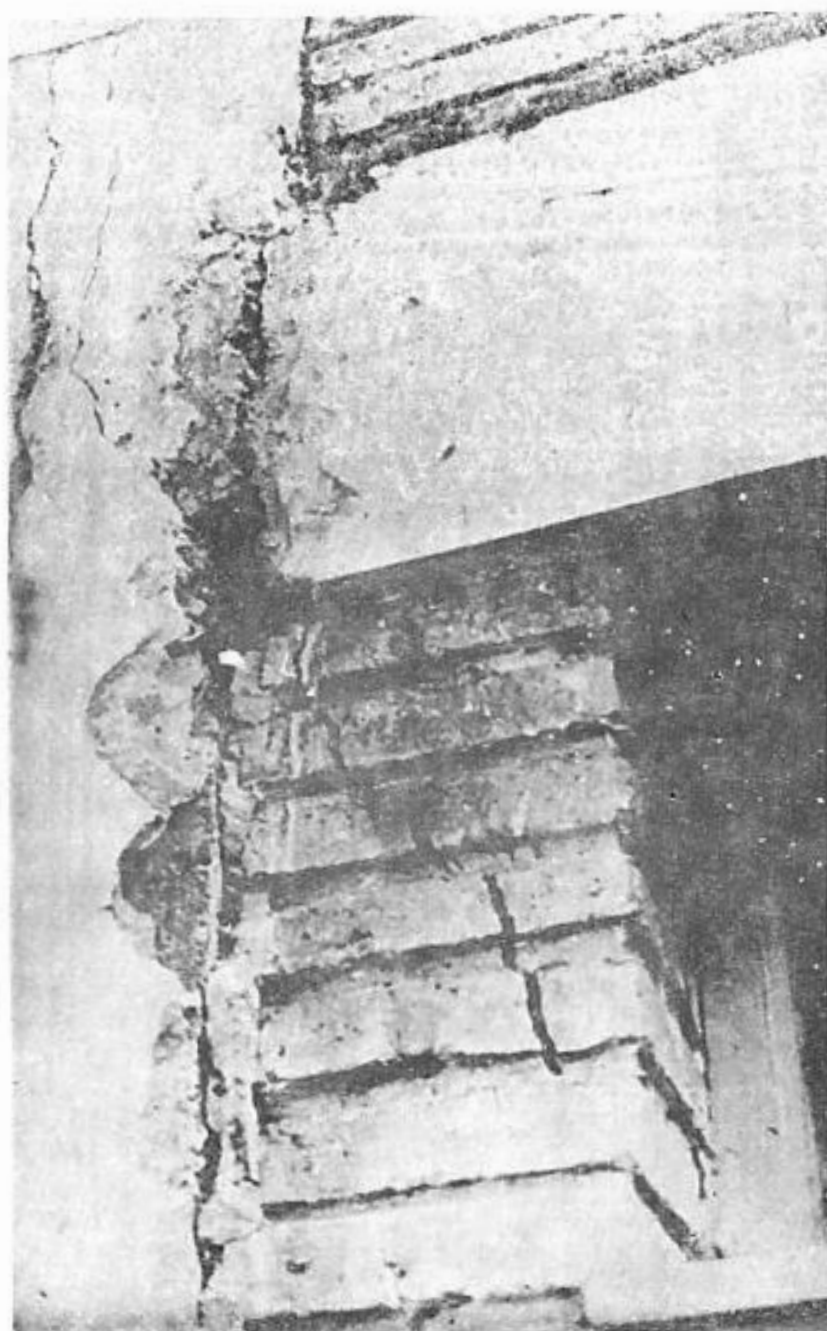
Fig. 12

Monoblock de Avda. Vicente López y Planes esquina 25 de Mayo. Daños en la unión de una viga de dintel con una columna de carga, donde pueden observarse defectos constructivos tales como: errónea ubicación de la junta constructiva, anclaje defectuoso de la viga en la columna, y ausencia de traba entre mampostería y estructura resistente de hormigón armado.
