**I
N
P
R
E
S**

INFORME SOBRE ASPECTOS
SISMOLOGICOS Y ESTRUCTURALES DEL

TERREMOTO en GUATEMALA
del 4 de Febrero de 1976

PUBLICACION
TECNICA No.3

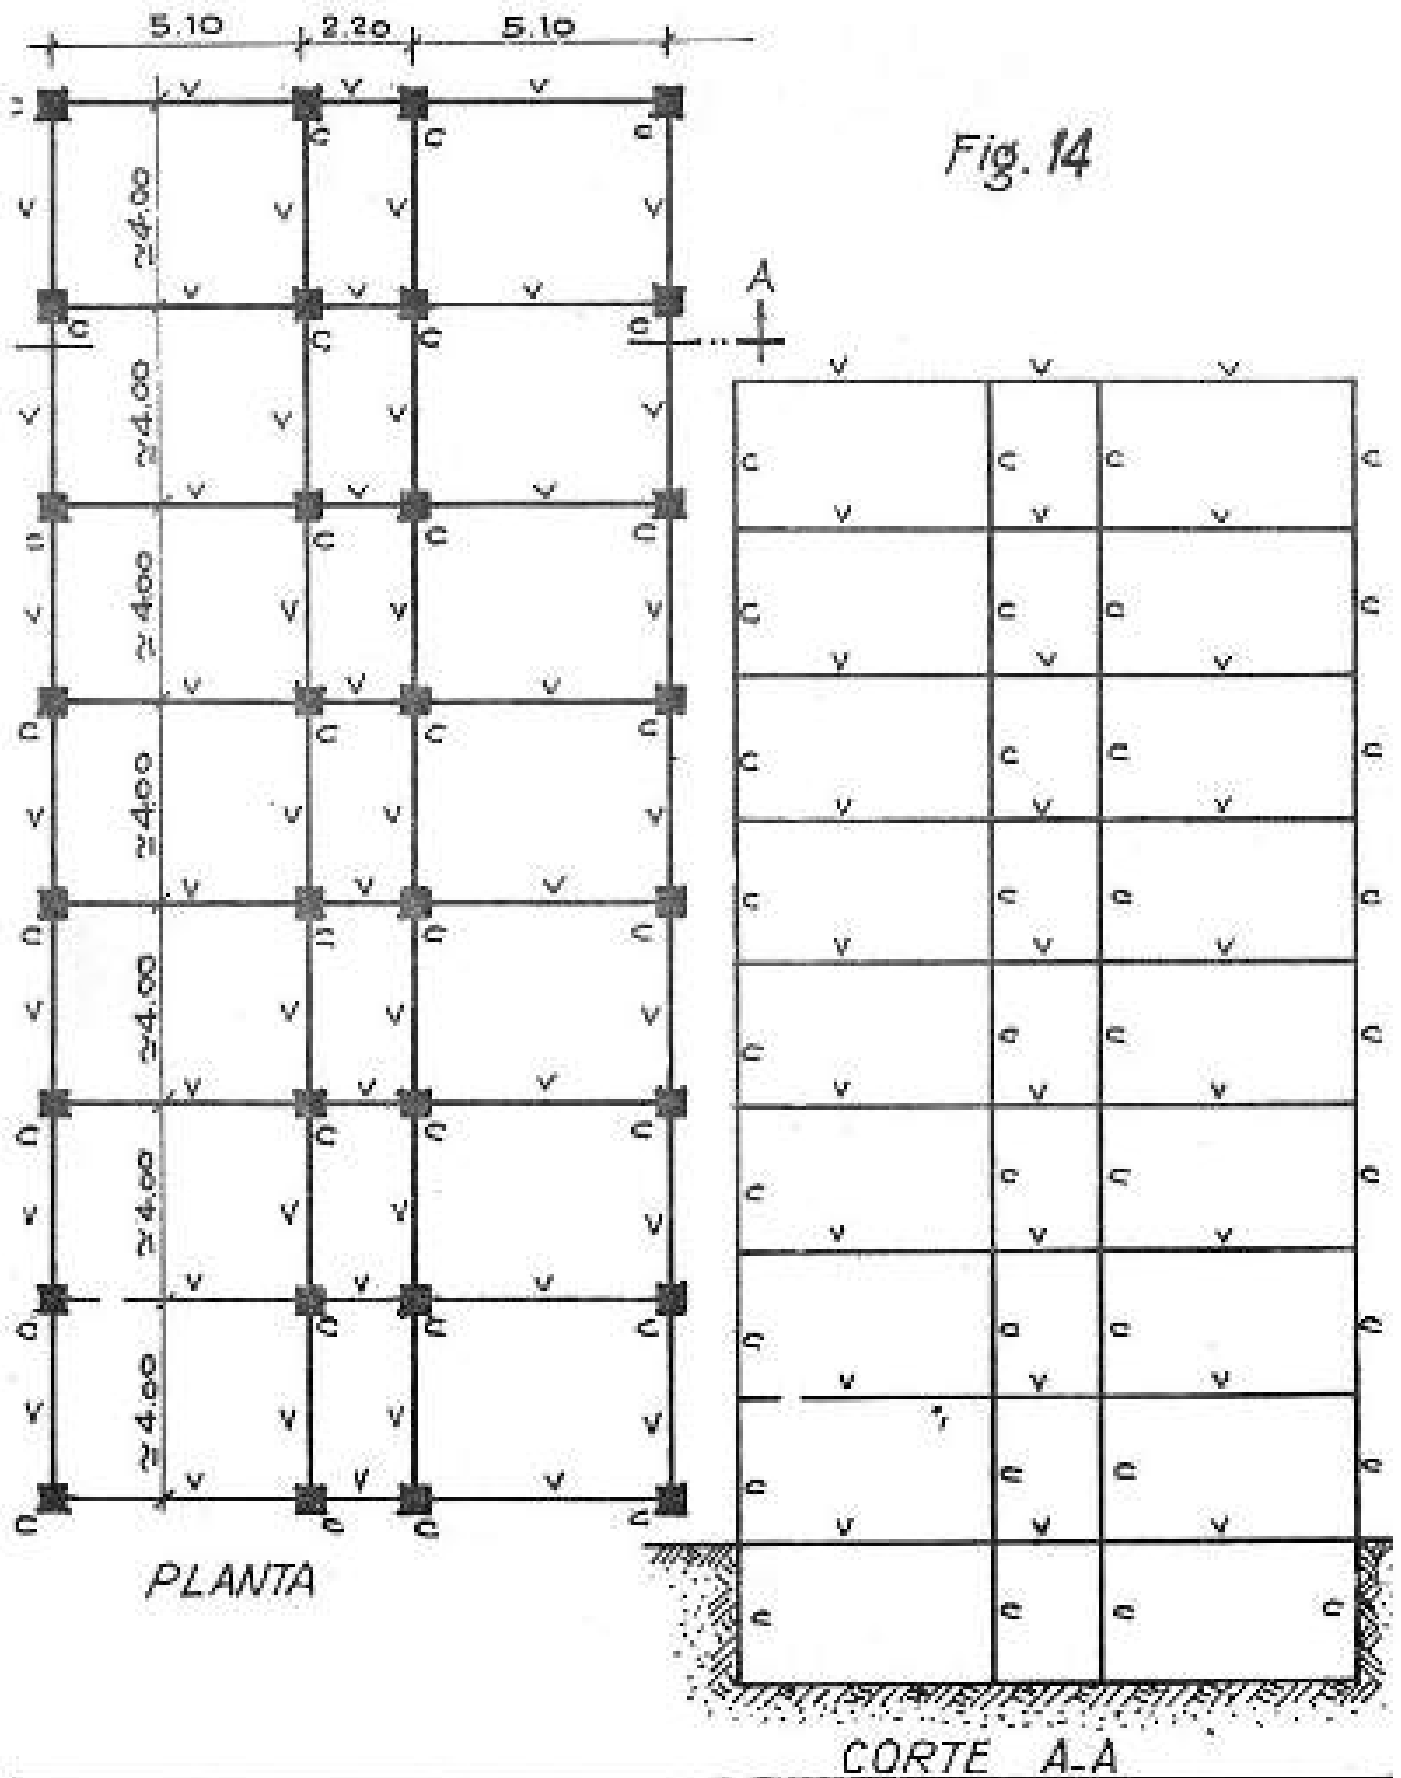
Fig. 14

Como se dijo la estructura es de hormigón armado, dispuesta de modo que forma ocho pórticos iguales transversales de tres tramos y cuatro pórticos longitudinales de siete tramos (Figura 14). En los primeros, los tramos laterales tienen aproximadamente 5,10 m. de luz y el central 2,20 m., medidos de eje a eje de columnas. Al ser iguales las dimensiones de las secciones de las vigas de los tres tramos, la central posee más del doble de rigidez que cada una de las extremas, por lo que absorbió la mayor parte de los momentos flectores transmitidos por las columnas como consecuencia del sismo, resultando severamente dañada cerca de los apoyos (Figura 15). Puede observarse en dicha figura, que en el cálculo estructural no se había previsto la alternancia del momento flector sísmico, como puede apreciarse por la escasa armadura inferior de refuerzo existente; además se puede ver claramente la rotura causada por el momento de apoyo, incrementado por el sismo, que causó compresión en la cara inferior de la viga, como así también la rotura por esfuerzo de corte, que originó las grietas inclinadas

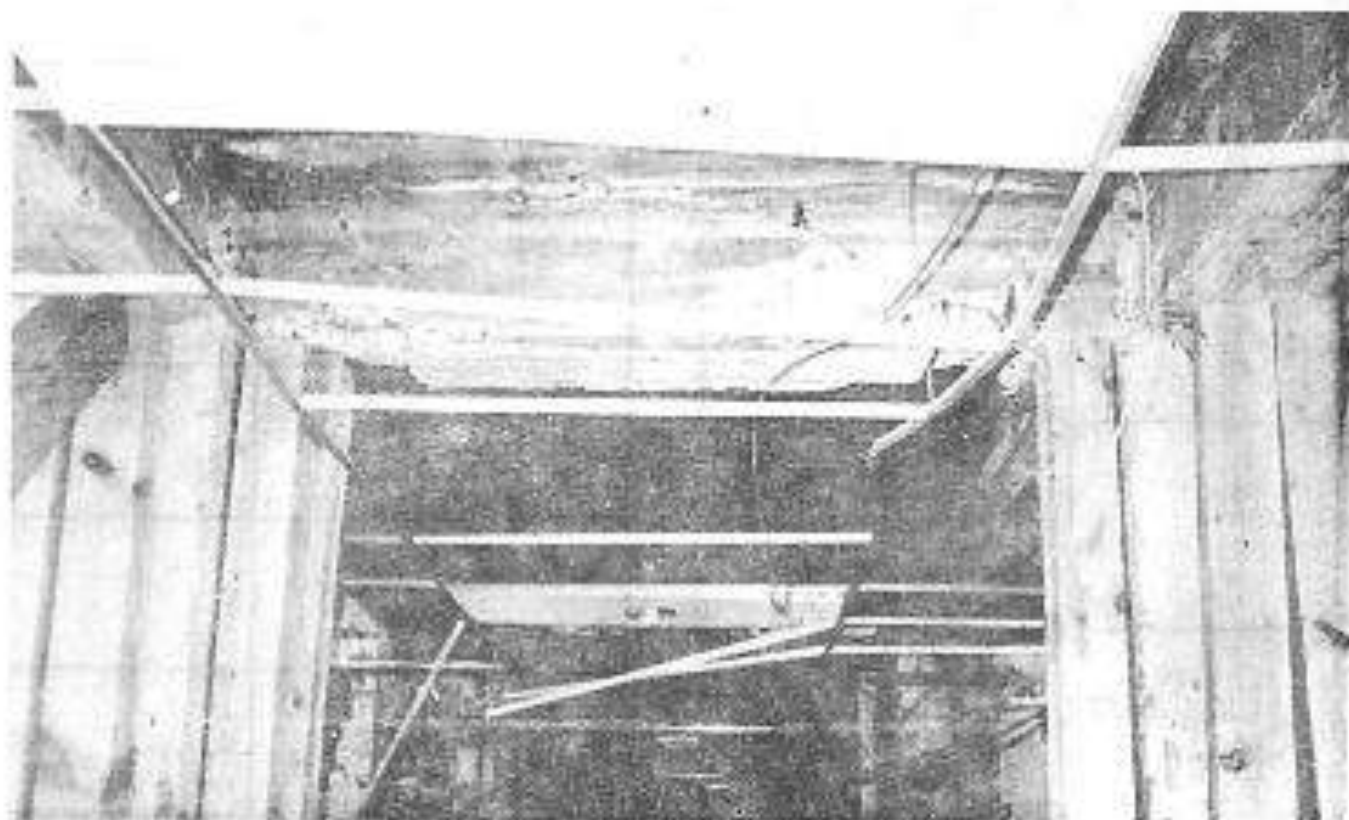
Fig. 16

aproximadamente a 45° . El mismo tipo de daño se manifestó, con ligeras variantes en cuanto a su gravedad, en todas las vigas centrales de los pórticos transversales de planta baja (Figura 16), disminuyendo gradualmente hacia los pisos superiores.

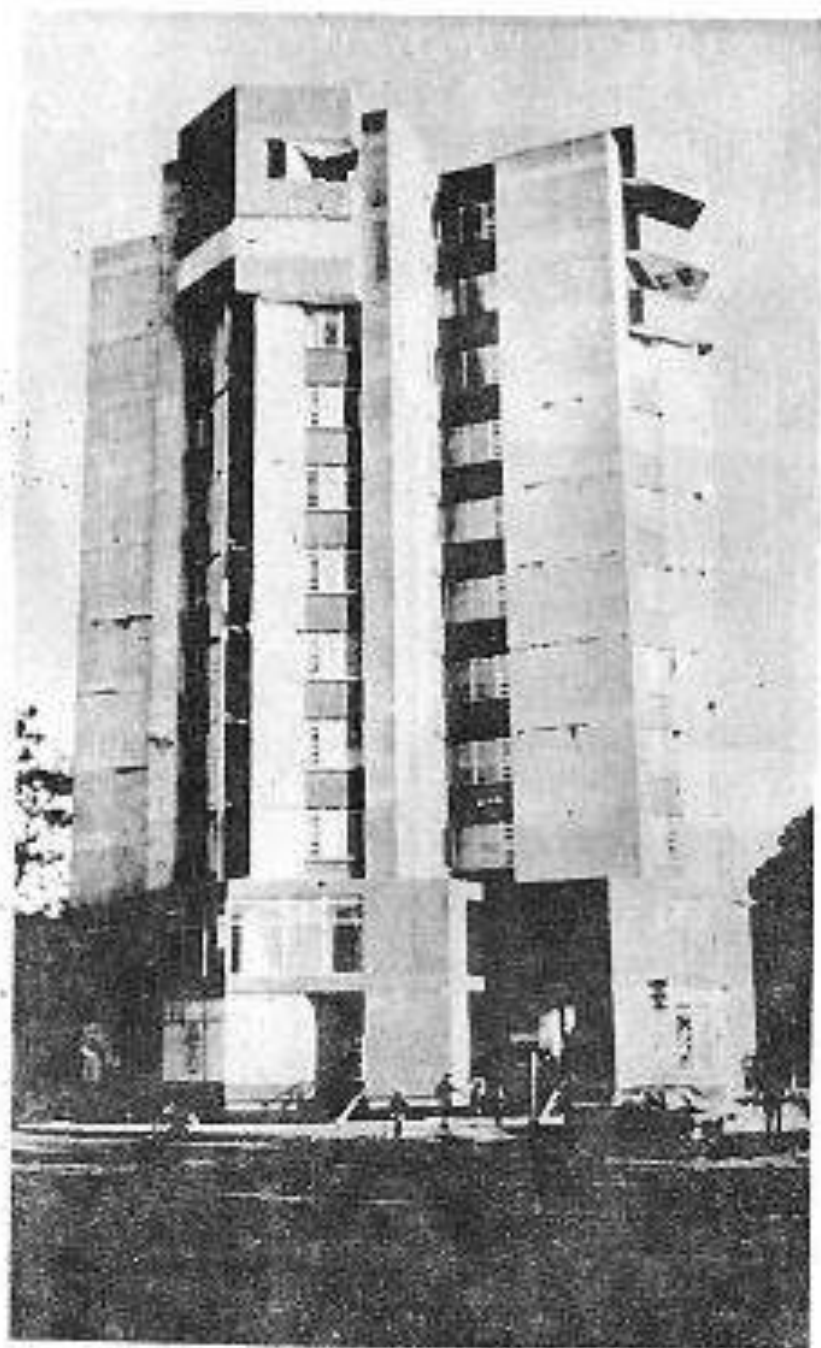
Fig. 21

El condominio "El Obelisco", ubicado en zona 12, es un edificio que cuenta con sub-suelo para estacionamiento, planta baja para locales comerciales y 10 pisos destinados a consultorios médicos (Figura 21). Su estructura es de hormigón armado constituida por columnas y entrepisos casetonados sin vigas; únicamente la losa sobre sub-suelo es maciza de hormigón y apoya sobre vigas del mismo material. El núcleo de ascenso-

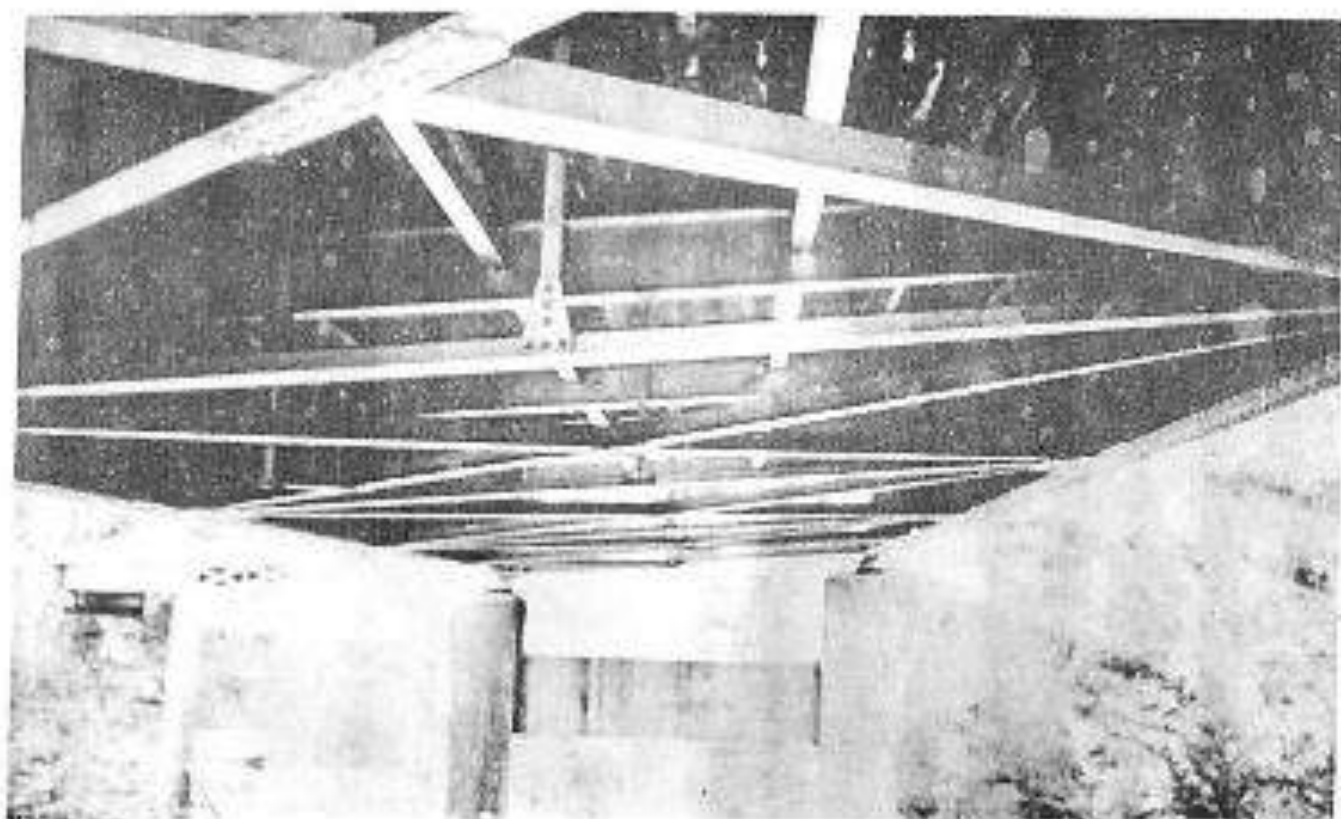
Fig. 29

La superestructura, cuyo trazado era curvo, consistía en cinco tramos simplemente apoyados, de luz cercana a los 35 m. (Figura 28) cada uno. Cada tramo incluía dos vigas metálicas rectas de alma llena, arriostradas por contraventamientos horizontales y verticales de acero (Figura 29). Sobre dichas vigas, y a través de largueros y traviesas, también de acero, descansaba la losa del tablero. Esta era de hormigón armado, su forma en planta era curva y definía por lo tanto el trazado. El

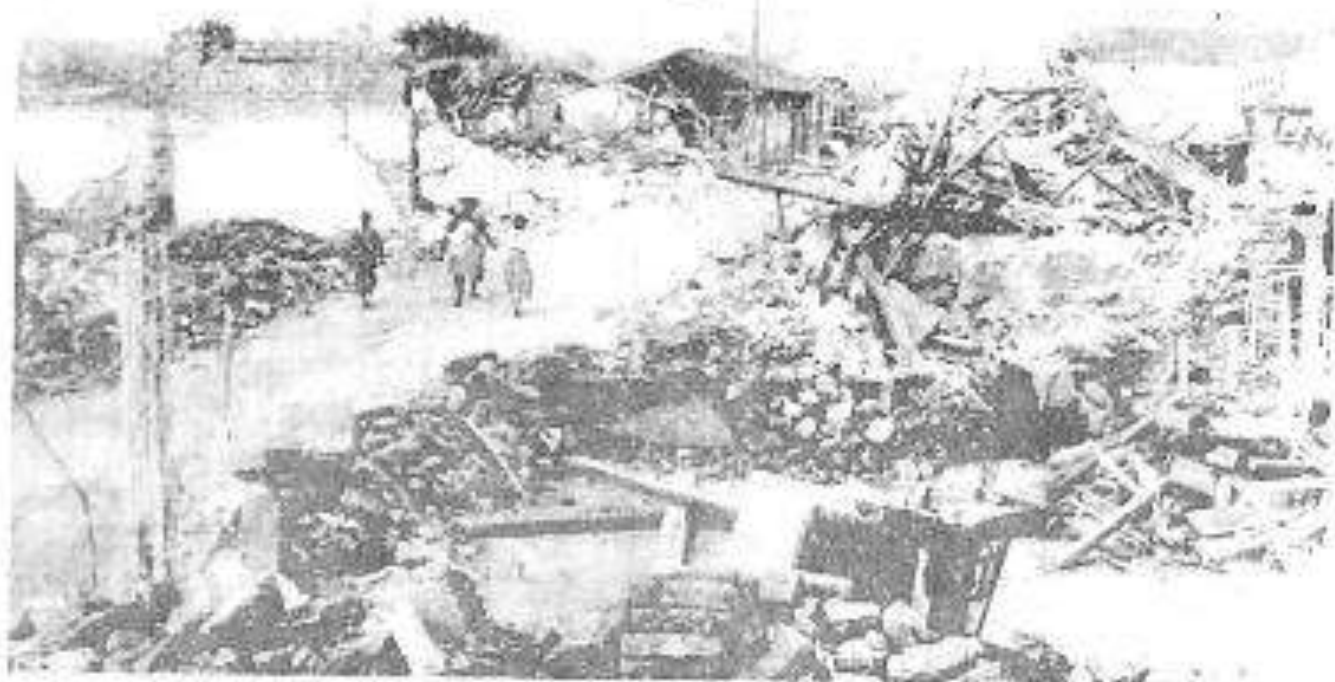
Fig. 32

lli Modificada, salvo dos pequeñas zonas concéntricas respecto a las poblaciones de El Progreso una, y San Martín Jilotepeque la otra, y en las cuales la intensidad alcanzó el grado VIII (Figura 32). De ello se desprende que este sismo, a pesar de la elevada cantidad de víctimas que ocasionó, no se encuadra entre los más intensos ocurridos en distintas partes del mundo. La causa de tanta destrucción y muertos radica principalmente en la mala calidad de la mayor parte de la edificación, ejecutada con materiales no adecuados para soportar sismos, como es el caso del adobe.
