**EL TERREMOTO DE MENDOZA
ARGENTINA
DEL 26 DE ENERO DE 1985**

INFORME GENERAL

INSTITUTO NACIONAL DE PREVENCION SISMICA
INPRES

OCTUBRE DE 1985

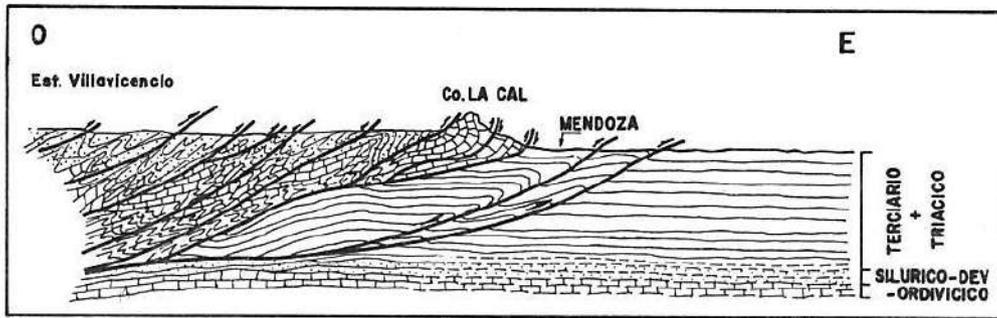
FIGURA I.4. PERFIL ESQUEMATICO ESTRUCTURAL DEL CERRO DE LA CAL

En correspondencia con los criterios anteriormente mencionados se interpreta, a partir de la detallada investigación petrolera, a la faja adyacente al ambiente precordillerano en la cuenca cuyana, como un sistema de sobrecorrimientos y fallas inversas de alto ángulo en superficie y bajo en profundidad (Bettini, 1980).

Dichas estructuras son sistemas conjugados de fallas, buzantes al oeste, resultados de los esfuerzos este-oeste aplicados a la pila sedimentaria en un sustrato de mayor rigidez.(Figura I-4).

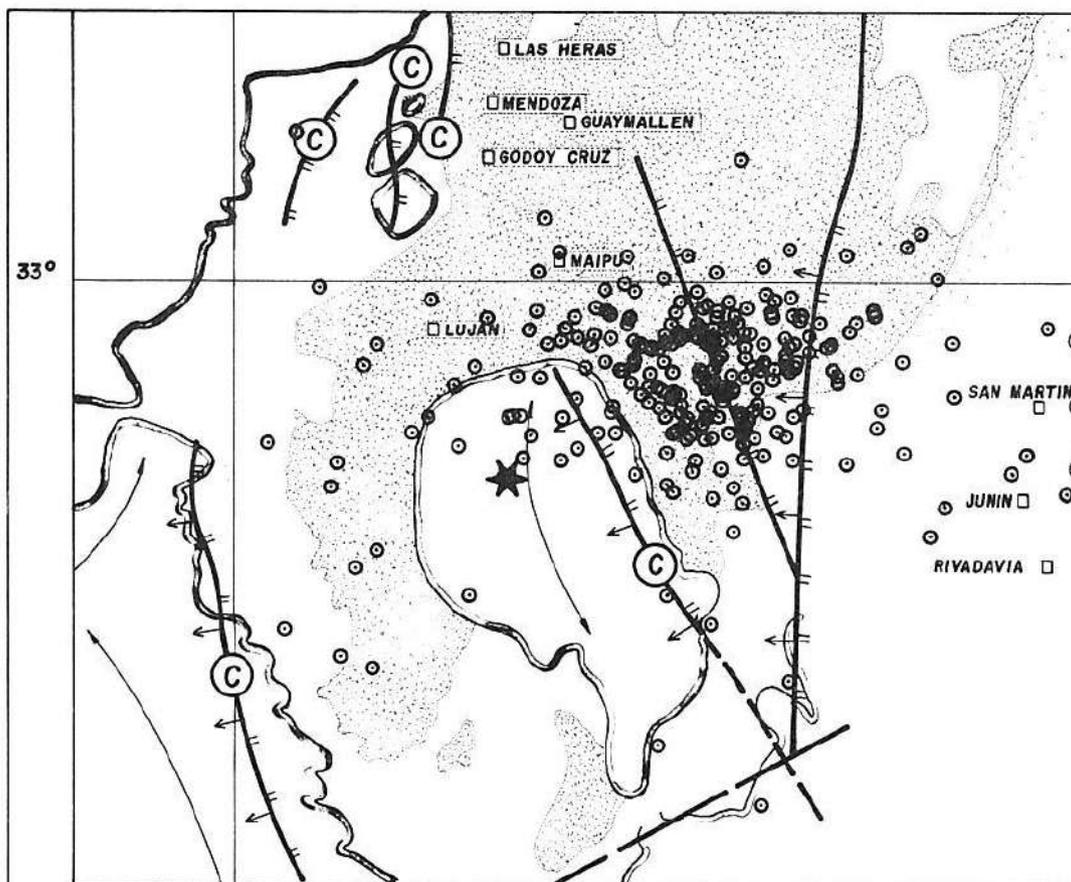
FIGURA IV.5. DISTRIBUCION DE EPICENTROS DE REPLICAS DEL TERREMOTO DE MENDOZA

En la Figura IV-5 se han graficado los epicentros de las réplicas de la Tabla IV.2, superpuestas con la geología local y el fallamiento comprobado. También se ha señalado el epicentro del terremoto principal. En esta figura se observa que la máxima densidad de réplicas se encuentra limitada por dos importantes fallas, ambas inversas con buzamiento hacia el oeste. La más occidental con rumbo aproximado N 30° O, actúa como límite este del anticlinal de Barrancas y presenta movimiento cuaternario comprobado. La más oriental, tiene rumbo N 5° E. Hay una del lado norte, que es una falla inferida de rumbo, que podría estar relacionada con el curso del Río Mendoza.

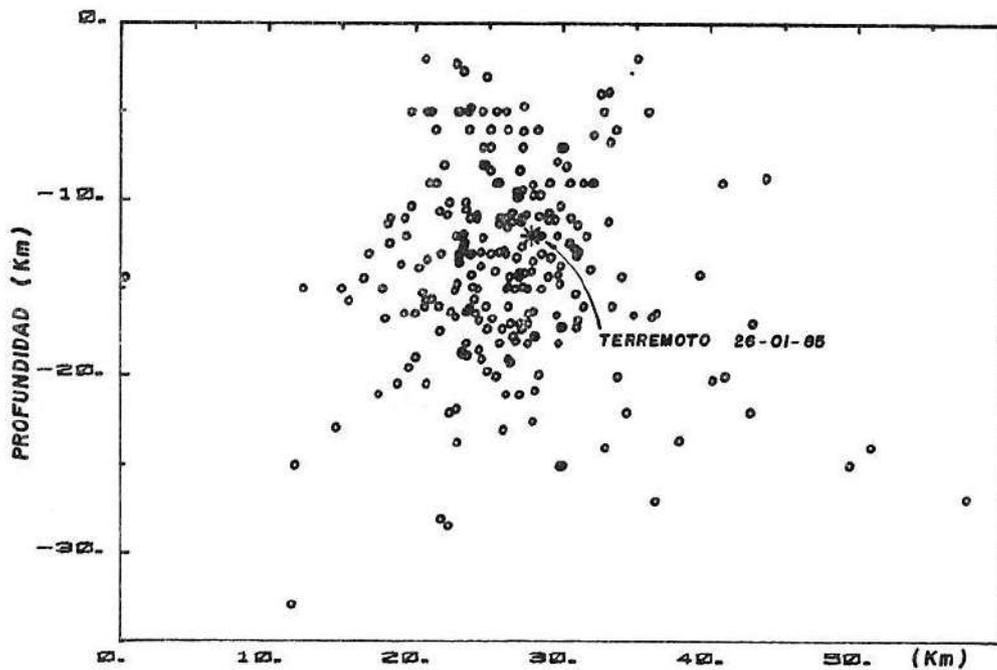
FIGURA IV.6. DISTRIBUCION DE REPLICAS EN PROFUNDIDAD EN SENTIDO DEL RUMBO DEL FALLAMIENTO

En el perfil longitudinal, mostrado en la Figura IV-6, la zona de mayor concentración de réplicas tiene una extensión de alrededor de 15 Km en el sentido del rumbo del fallamiento cuaternario y de, aproximadamente, otros 15 Km en profundidad, entre los 5 y los 20 km.

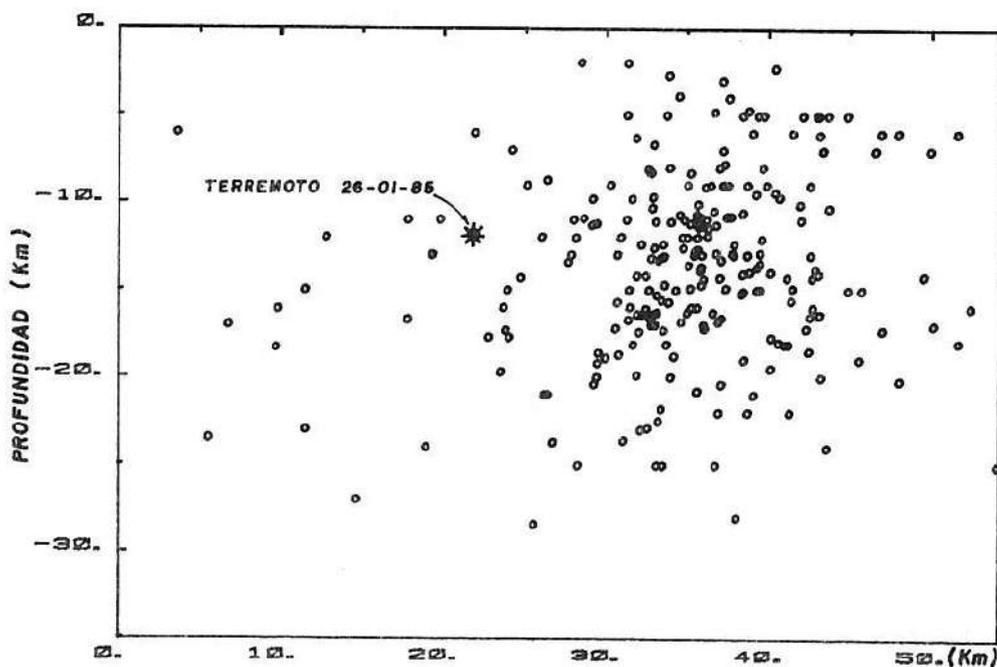
FIGURA IV.7. DISTRIBUCION DE REPLICAS EN PROFUNDIDAD EN SENTIDO TRANSVERSAL AL RUMBO DEL FALLAMIENTO

En el perfil transversal (Figura IV-7) se observa una pronunciada dispersión de los hipocentros de las réplicas. Sin embargo, se distingue una tendencia general a buzar hacia el oeste. Esa dispersión en sentido este-oeste, podría entenderse como una evidencia de actividad sísmica posterior al terremoto, en el sistema de fallas subparalelas presentado esquemáticamente en la Figura I-4.

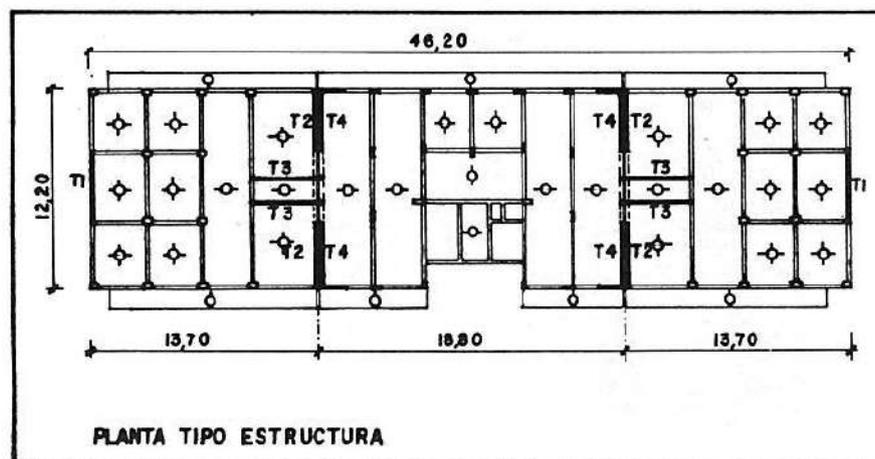
FIGURA VI.4

En el edificio de Boulogne Sur Mer 55 se observaron, en planta baja, deficiencias constructivas similares en el tabique T3 posterior del cuerpo lateral sur (Figura VI-4).

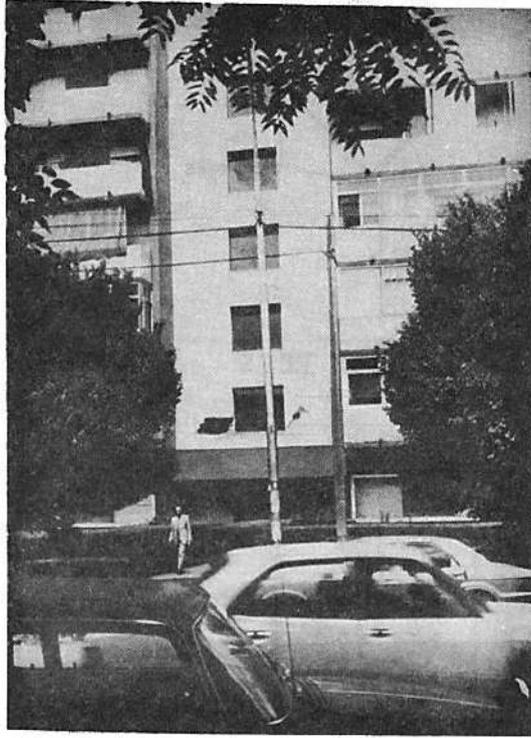
FIGURA VI.7

Se produjeron deterioros de consideración en los muros de ladrillos huecos, especialmente en los interiores, consistentes en agrietamientos diagonales en ambas direcciones, roturas de las paredes externas de los ladrillos, grietas horizontales, caída de revestimientos, etc. Estos daños se registraron con importancia decreciente desde planta baja hasta, en general, el tercer piso (Figura VI-6), resultando más intenso en los cuerpos centrales de ambos edificios y en especial en las zonas de acceso (Figura VI-7). Los departamentos más afectados fueron desalojados por sus ocupantes.
